**RIVITALOJEN YLÄPOHJIENTEN PALO-OSASTOINTIEN TOIMIVUUDEN SELVITYSHANKE**

Puupäivä 30.10.2025

Juhan-Petteri Laakso, ex-hankepäällikkö (SPPL), palomestari (LUP)

## Rivitalojen yläpohjien palo-osastoinnin toimivuuden selvityshanke

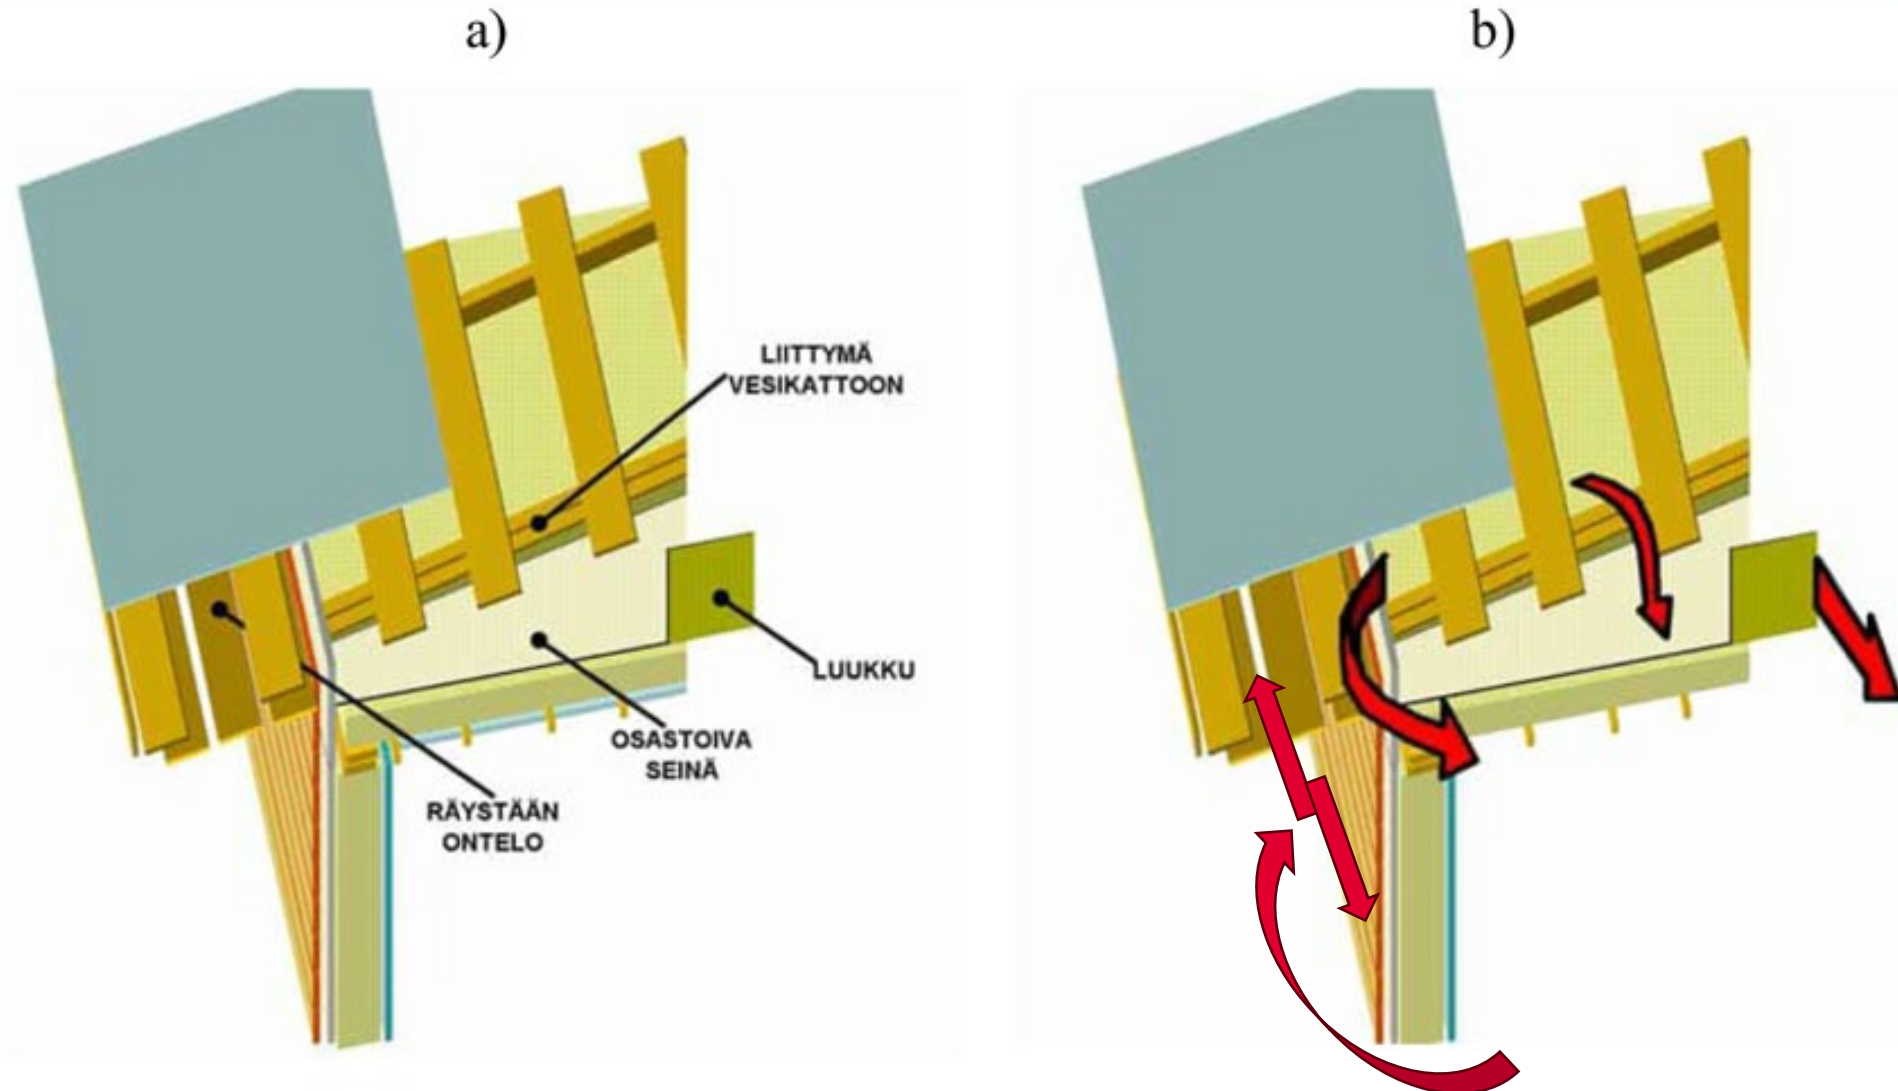
*a) Yläpohjan ontelon osastoinnin kriittiset kohdat ja b) palon leviämisreitit.*

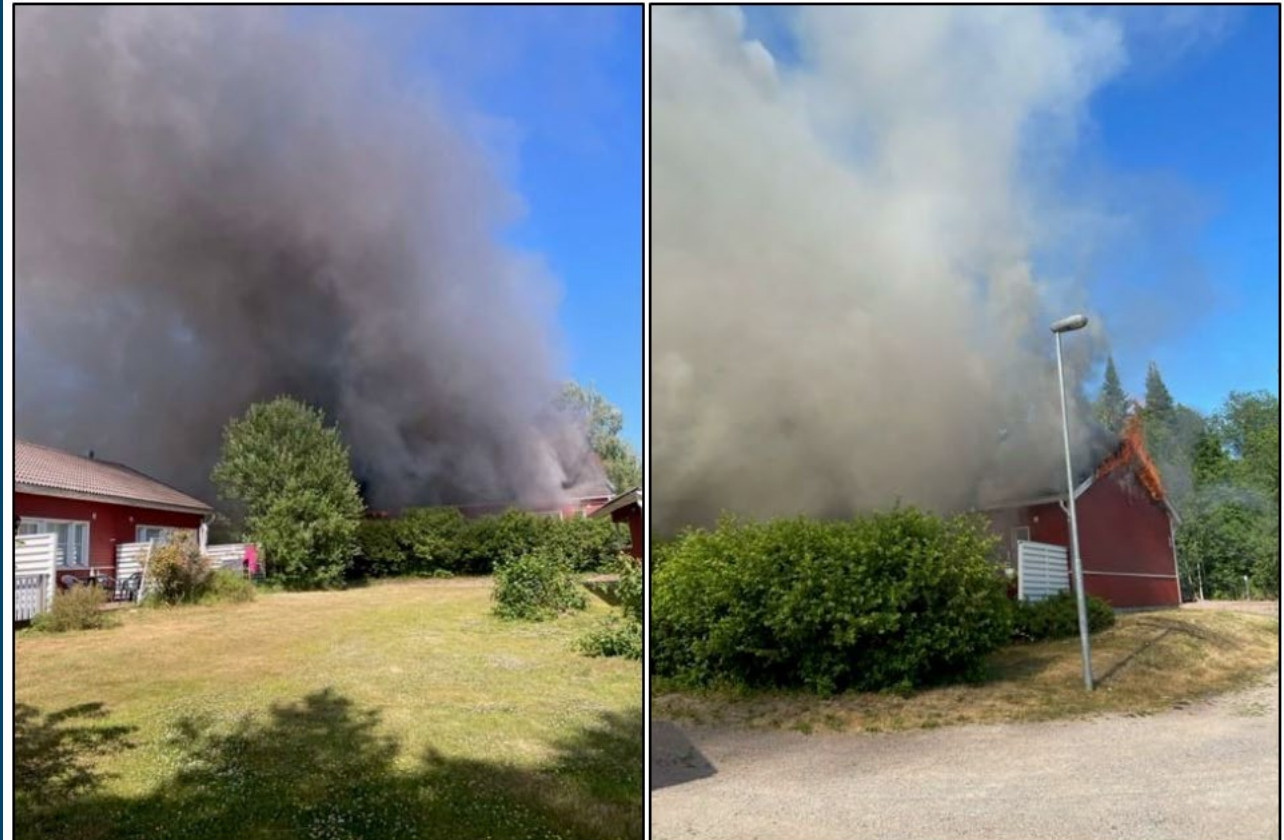
- Terassilta syttynyt, todennäköisesti grilli
- Levisi osastoimattoman räystäskotelon kautta
- Kehittymisnopeus ~ 5 min
- 1. sammutusyksikkö ~ 7 min (saavuttamisviive)

Kuva 3. Naapurin ottamat kuvat

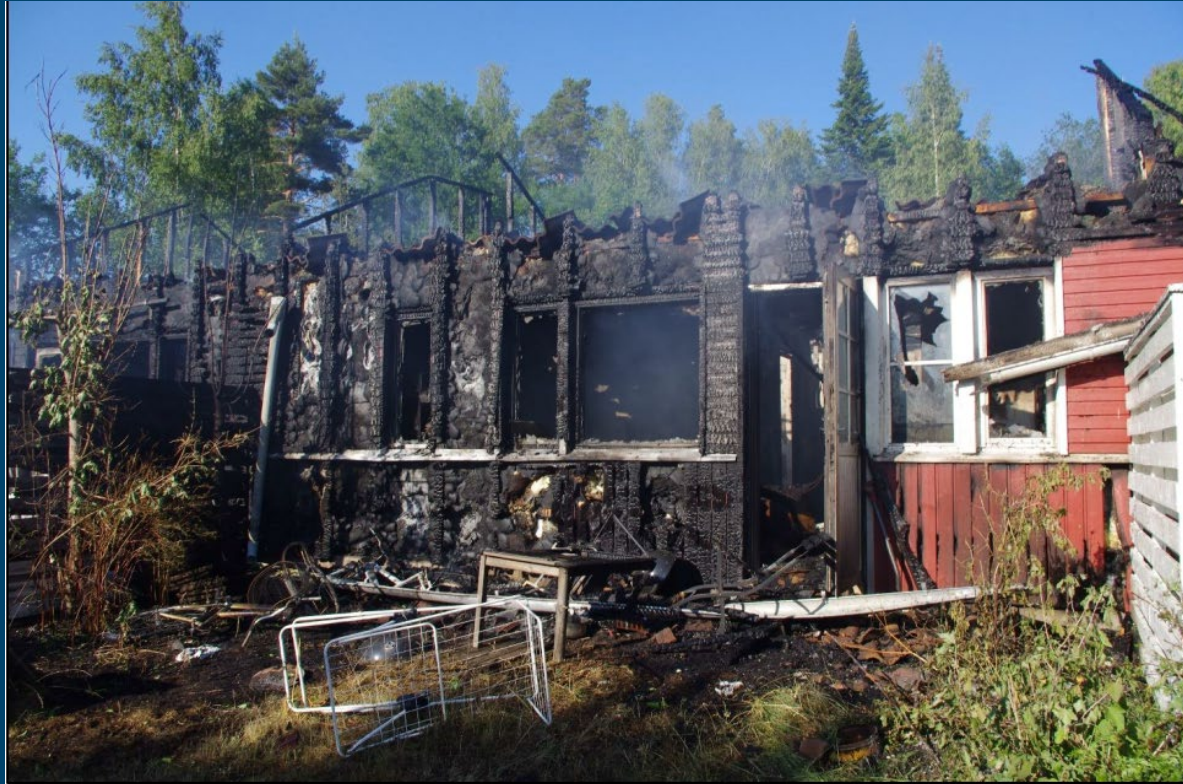
Kuva 5. Syttymisalue, asunnon B2 pihan puoli

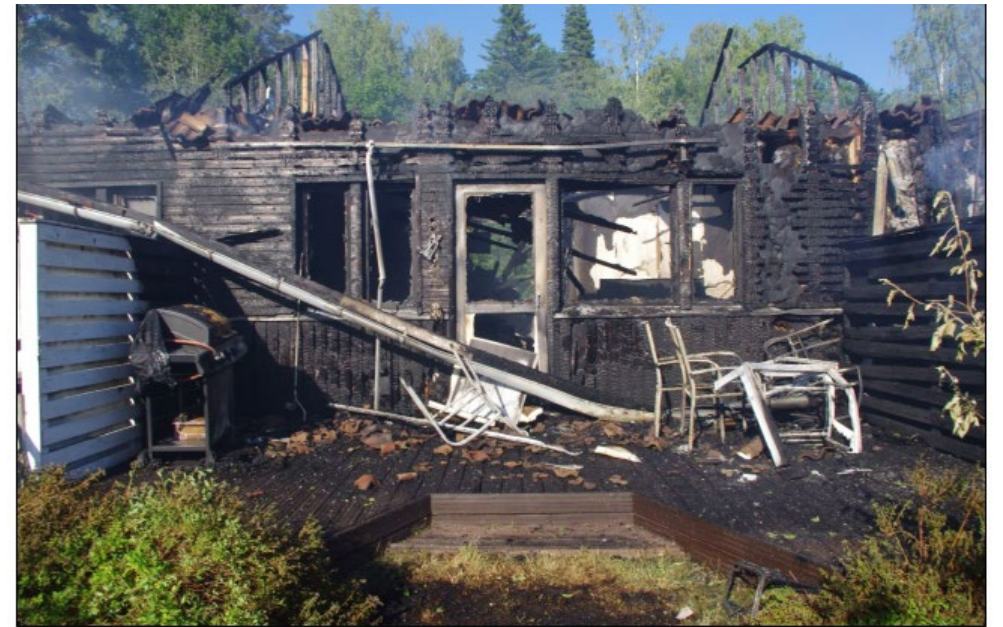
Kuva 6. Asunnon B3 seinusta

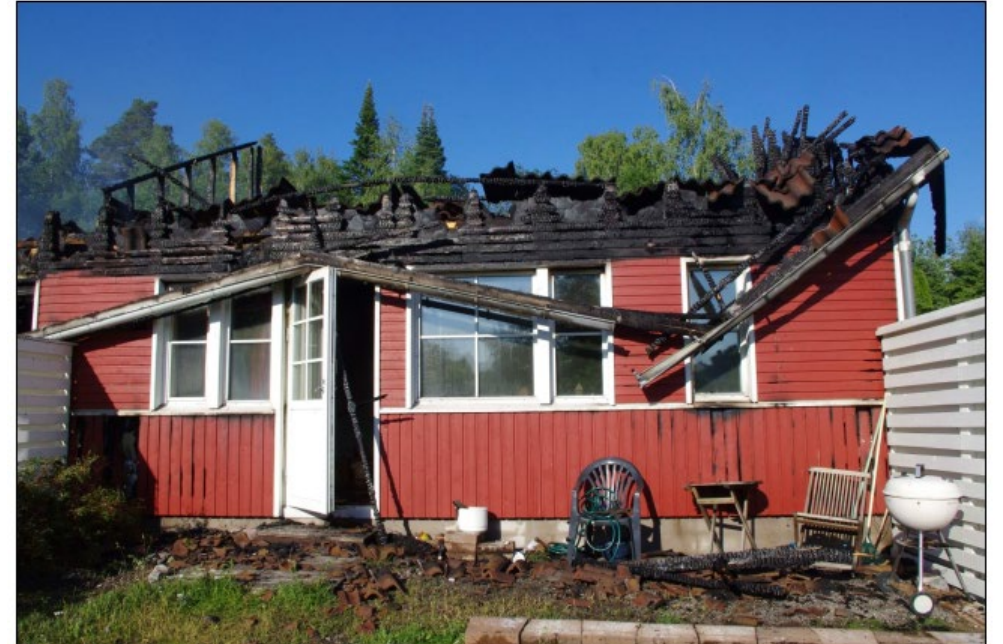
Kuva 7. Asunnon B1 seinusta

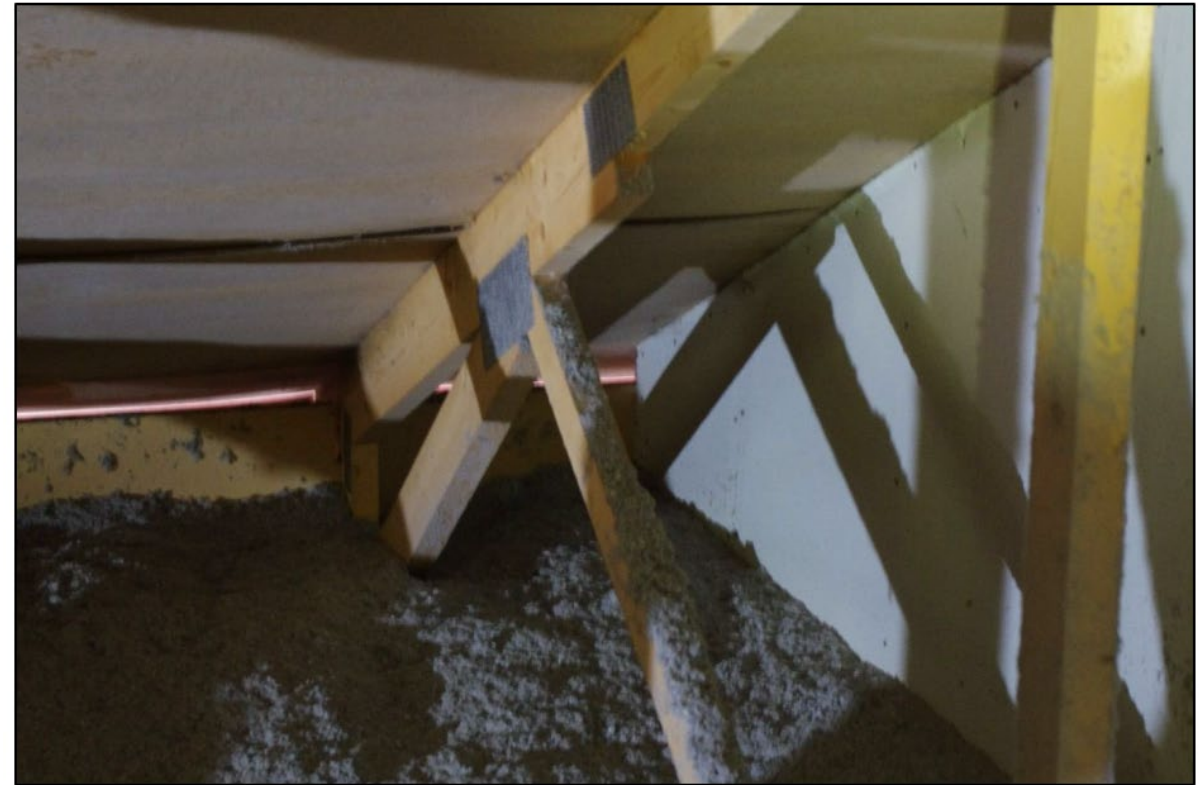
- Kuva 4:  
Saman taloyhtiön viereinen rakennus.

Kuva 4. Ullakon ontelon osastoinnin reuna

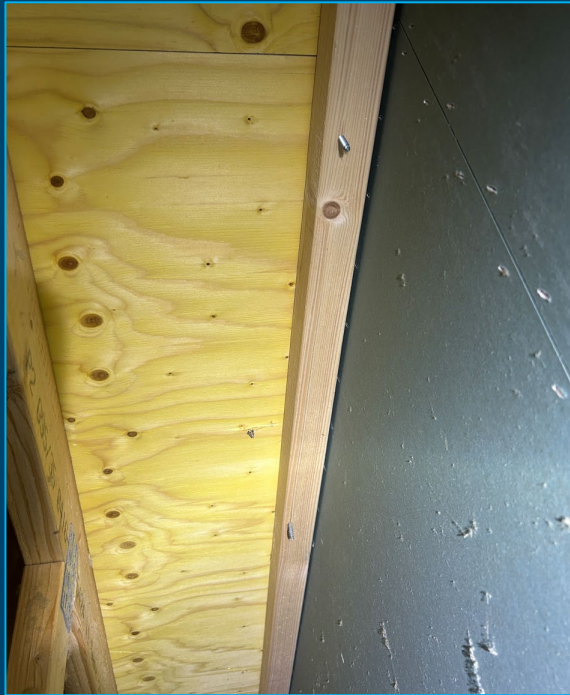
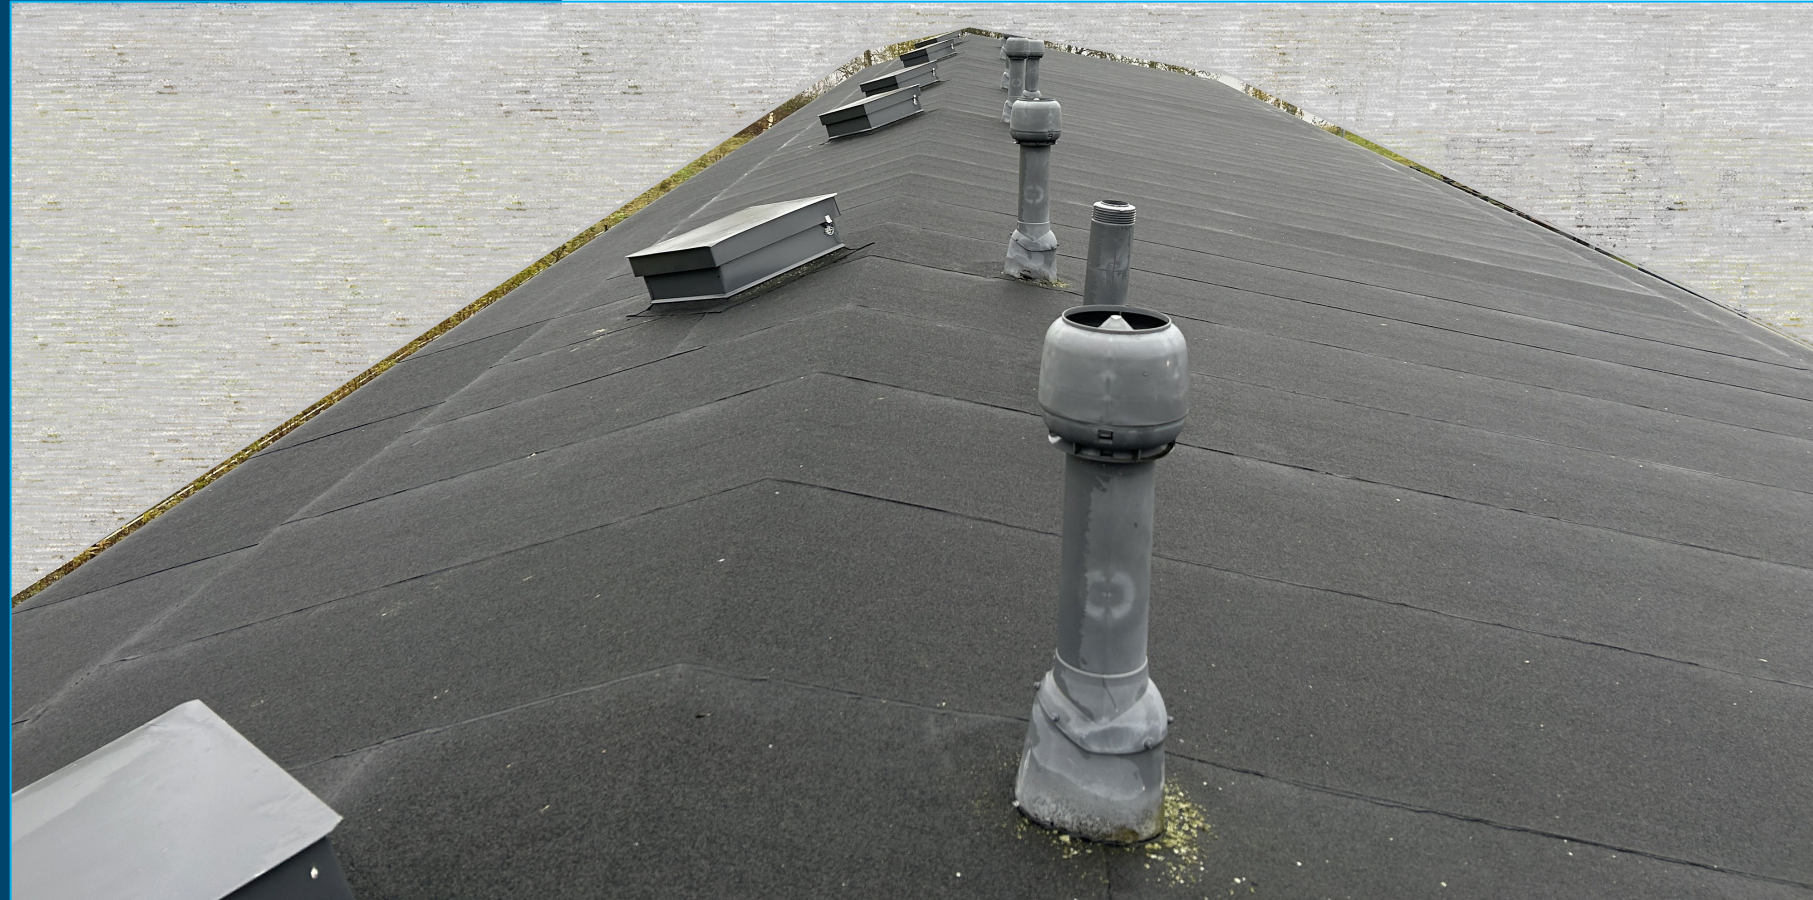
- Kattomateriaali
- Pääosin "hyvä" kohde-esimerkki
- Rv=2017

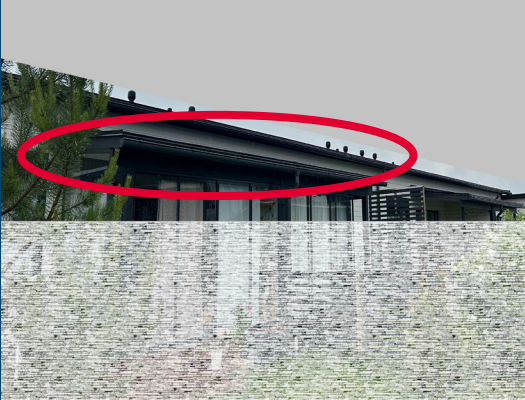
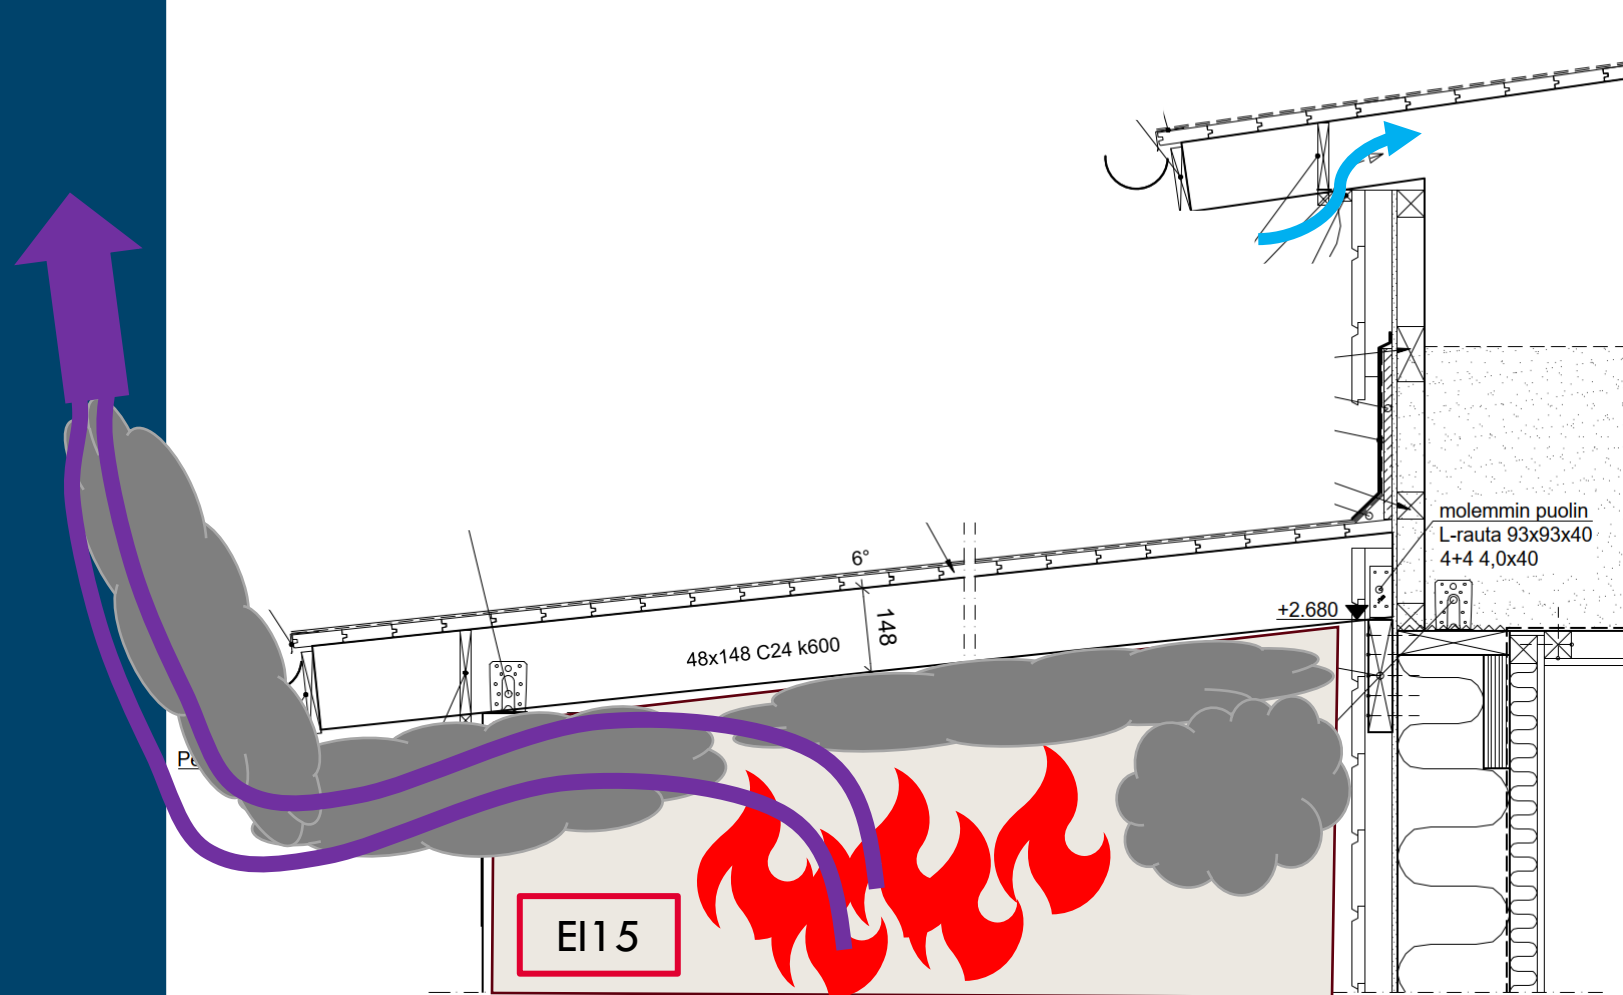
- Lape porrastaa
- "Hyvä" esimerkki
- Rv=2016

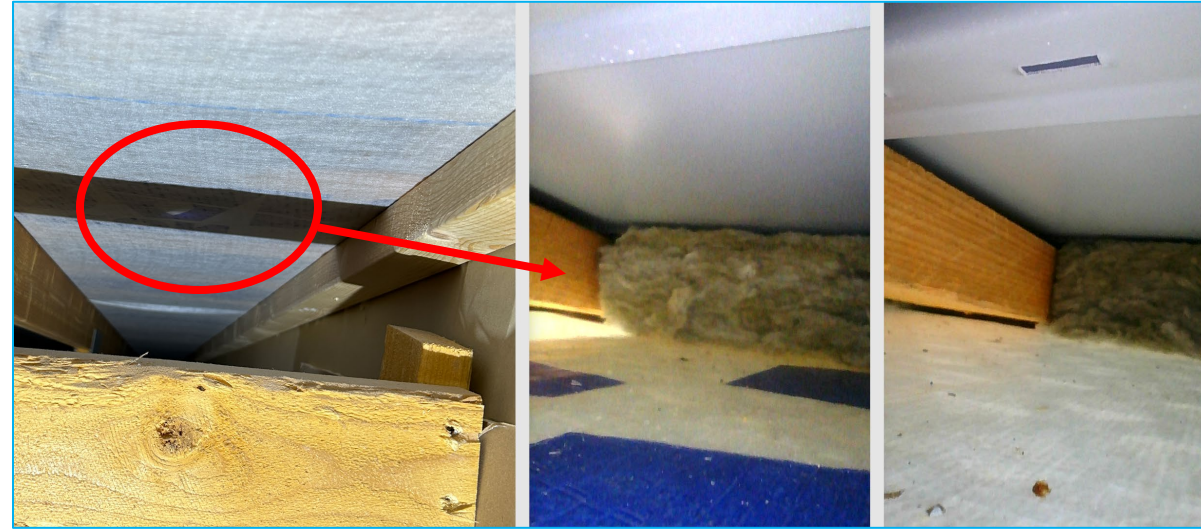
- Aineistossa ns. "hyvä" esimerkki.
- Aluskatteessa limitys harjalla
- Rv=2019

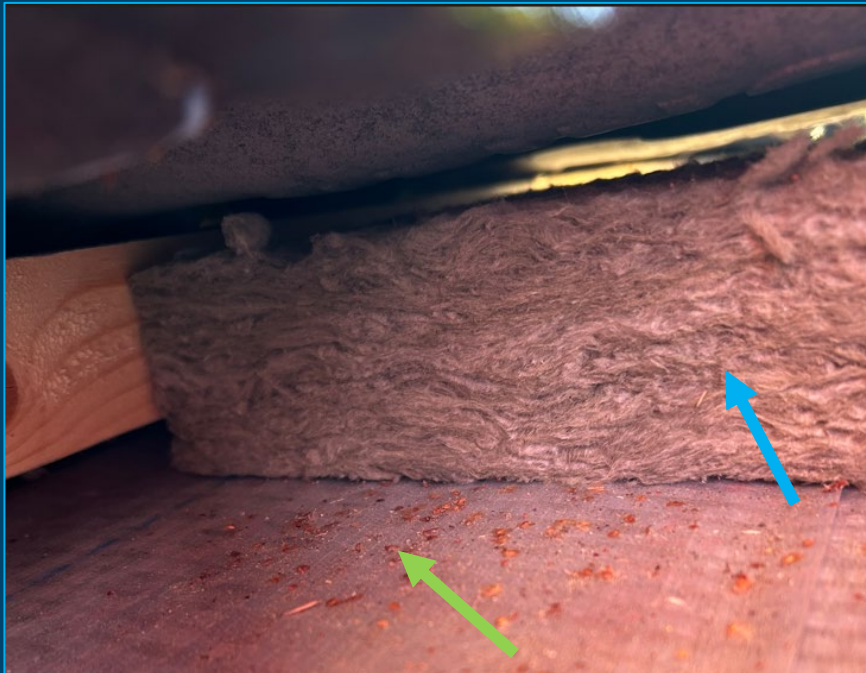
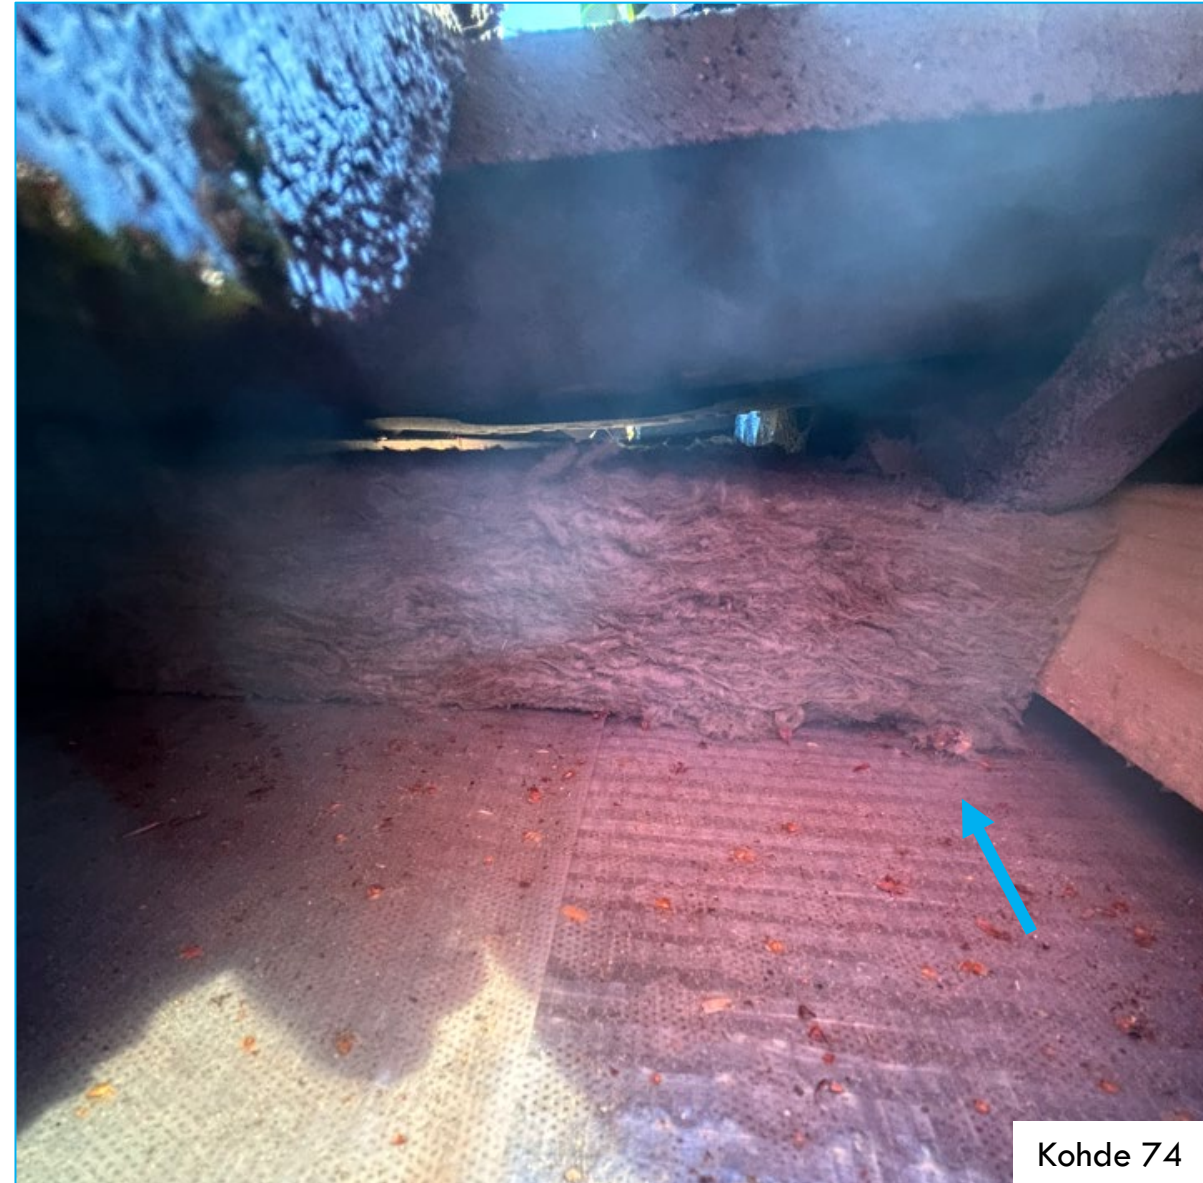
- Aaltoilevan vesikatteen ”yleinen” ongelma
- Painuma huomioitu
- Rv.=2018

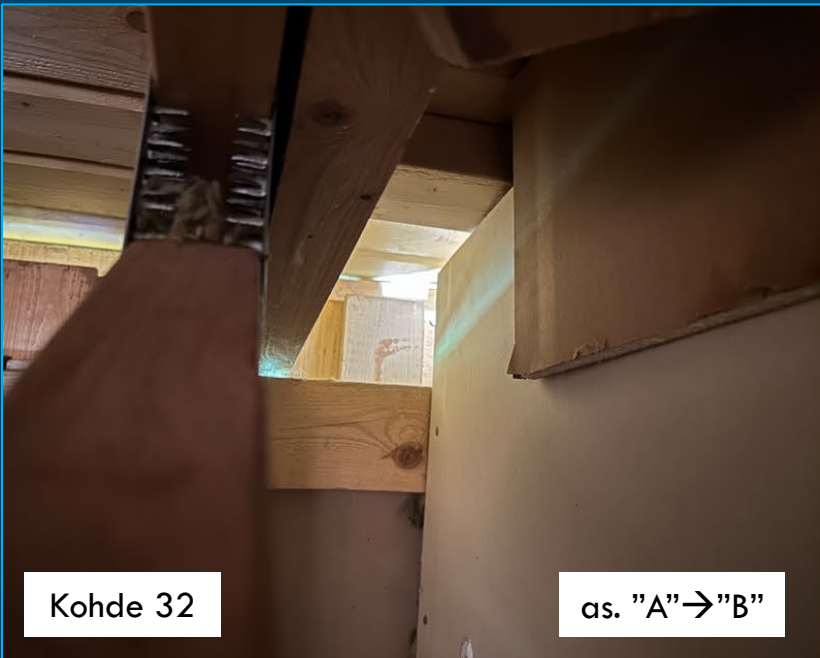
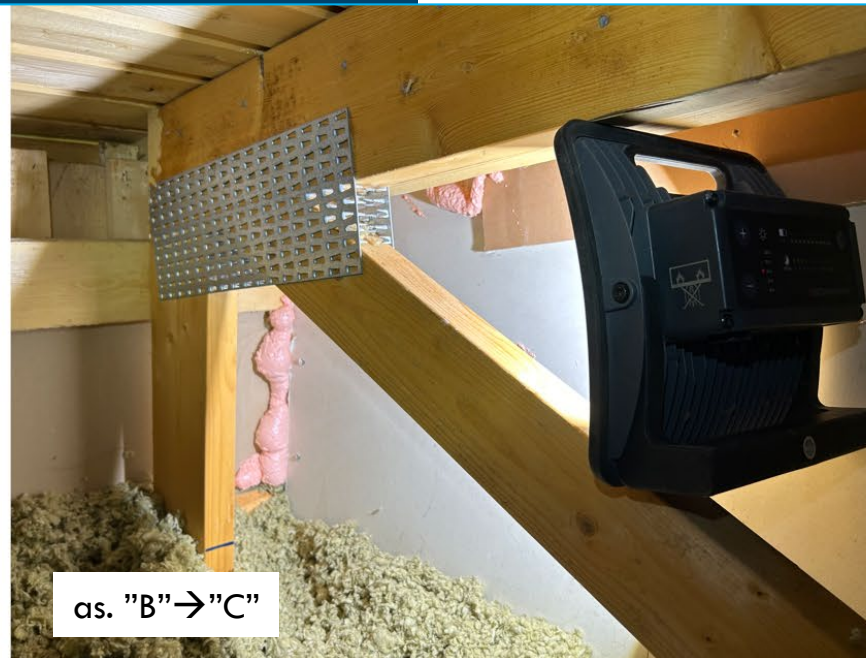
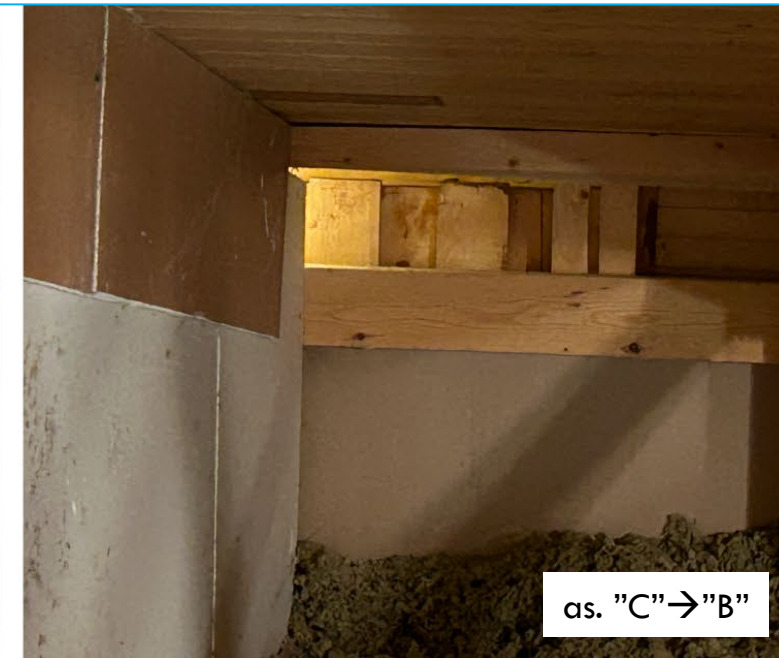
- HVS nurkkaliitos, leviämisreitti.
- Ei rakenneleikkausta HVS-nurkasta.
- $R_v=2010$
