Paloturvallinen puurakentaminen

Aurinkopaneelit ja puukattoelementit-tutkimushanke

Puutuoteteollisuus ry

12.6.2026

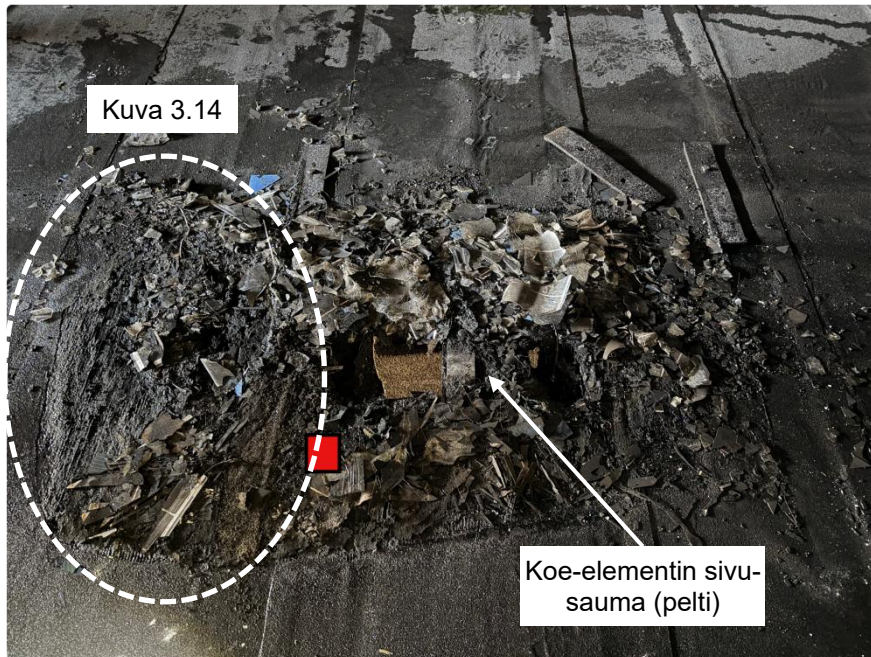
Kuva 3.13 – Koe 1 vaurioitunut alue

Yllä esitetystä kuvasta nähdään, että palon aikana tulleet vauriot rajoittuvat sytytyslähteen yläpuolella olleen aurinkopaneelin alla olleelle alueelle. Alla olevassa kuvassa on esitetty vaurioituneen alueen laajuuden mittausta kattopinnalla.

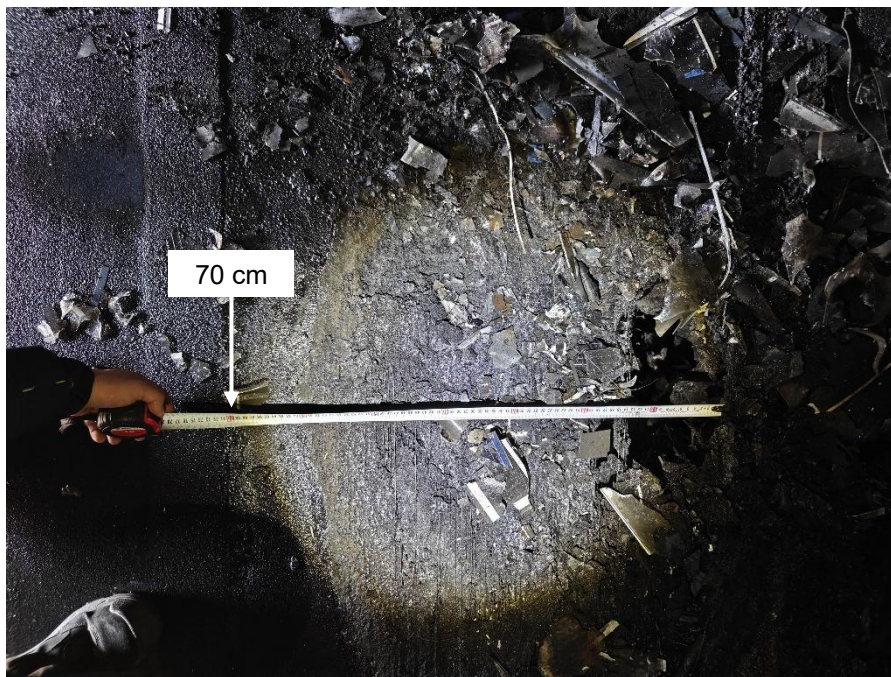
Kuva 3.14 – Koe 1 kermin vaurioiden mittaus

Yllä esitetystä kuvasta nähdään, että kattopinnan kermin vaurioitunut alue on noin 70 cm aurinkopaneeliasennuksen telineen reunasta. Yllä olevista kuvista nähdään myös, että OSB on läpipalanut kokeen aikana.

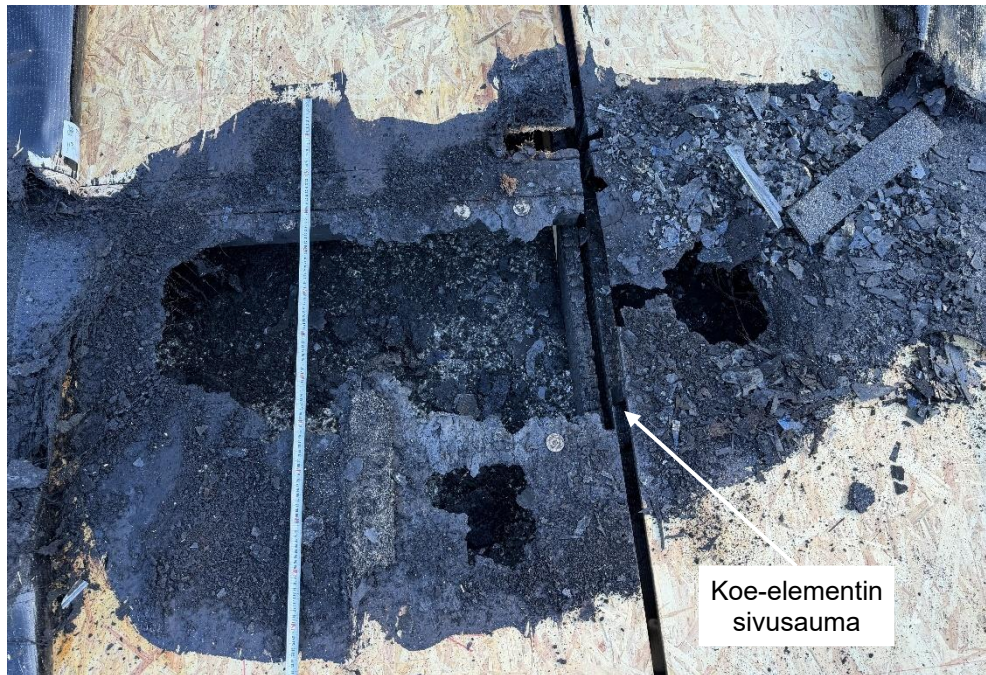
Kuva 3.15 – Koe 1 vaurioitunut OSB-levy

Alla olevassa kuvassa on esitetty vauriokohta, kun siitä on purettu kermit pois OSB:n päältä. On huomioitava, että koe-elementti vaurioitui, kun sitä kuljetettiin pois testaushallista.

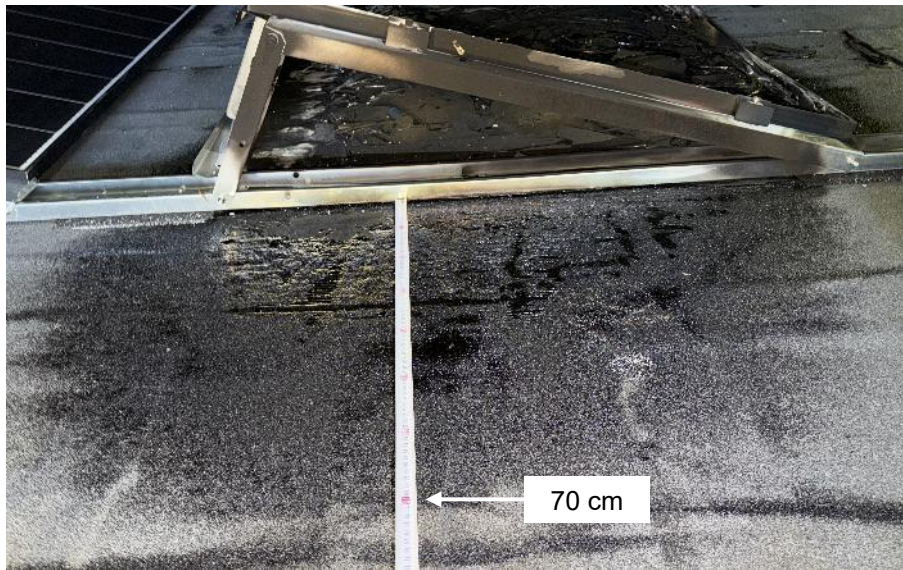
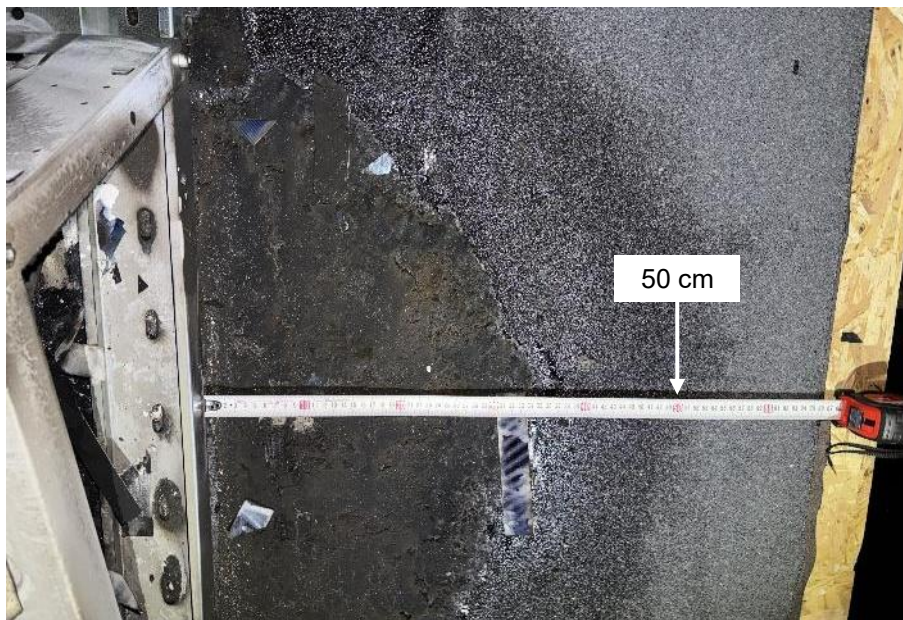
Kuva 3.26 – Koe 2 kermin vaurioiden mittaus

Yllä esitetystä kuvasta nähdään, että kattopinnan kermin vaurioitunut alue on noin 70 cm aurinkopaneeliasennuksen länsipuolella telineen reunasta ja noin 50 cm itäpuolella.

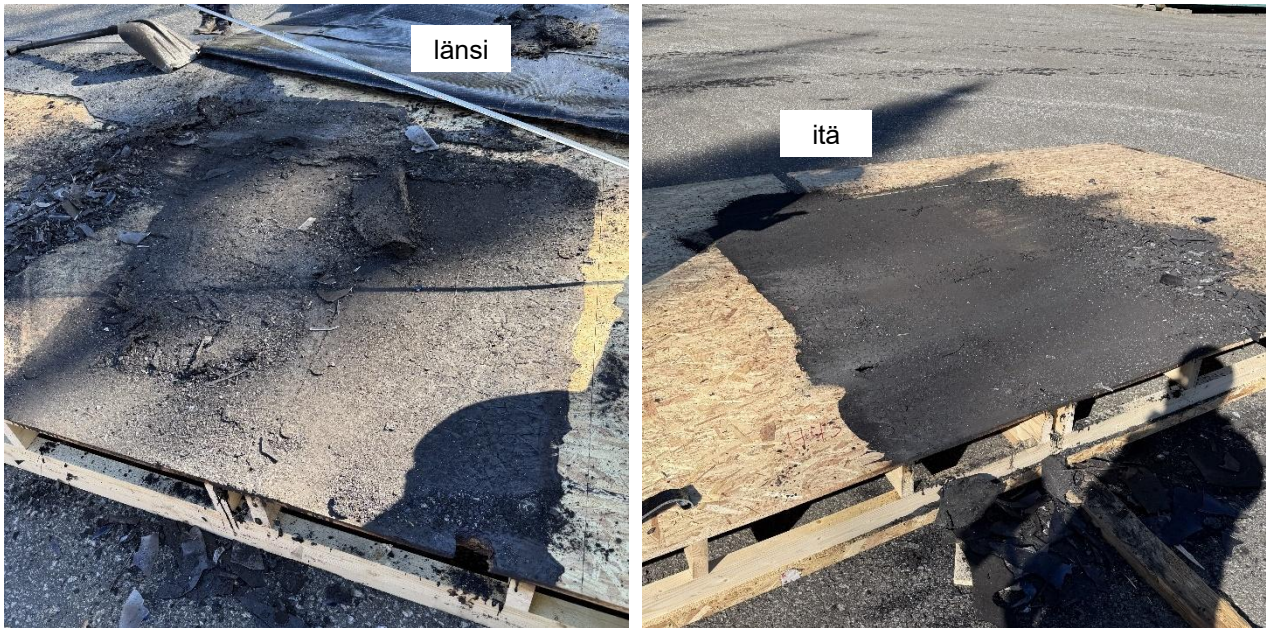
Kuva 3.27 – Koe 2 vaurioitunut OSB-levy

Alla olevassa kuvassa on esitetty vauriokohta, kun siitä on purettu kermi pois OSB:n päältä. On hyvä huomioida, että koko mustunut alue OSB-levyjen pinnalla ei välttämättä ole hiiltynyttä aluetta, sillä myös sulanut bitumi värjäsi OSB-levyjen pintaa.

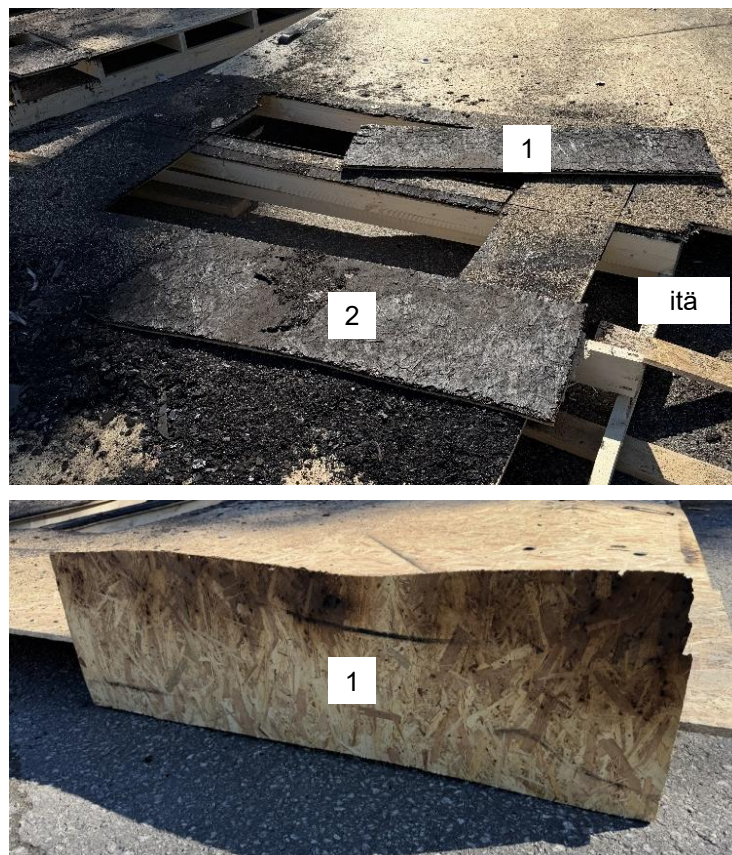
Kuva 3.28 – Koe 2 sahatut OSB-levyn palat

Vaurioituneelta alueelta sahattiin kappaleita irti hiiltymisen tutkimiseksi. Kokeen 2 koe-elementin itäpuoli oli silmämääräisesti arvioiden pahemmin vaurioitunut. Alla olevassa kuvassa on esitetty elementin itäpuolelta sahatut OSB-levyn palat ja toinen niistä alapuolelta.

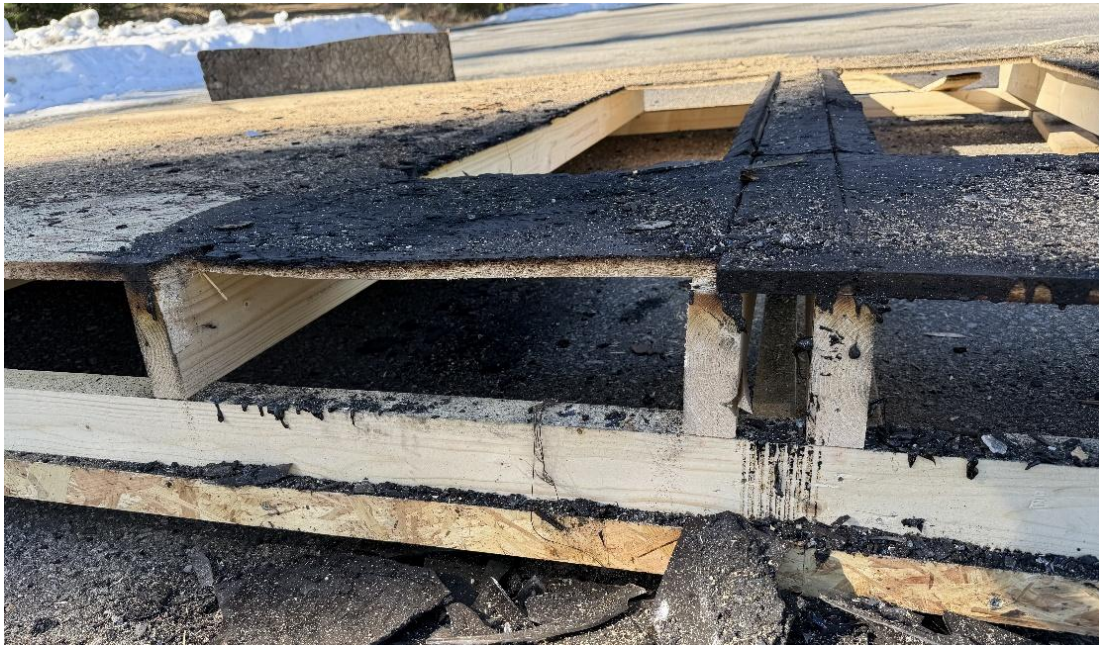
Kuva 3.29 – Koe 2 sivusauma-alue kokeen jälkeen

Yllä olevasta kuvasta voidaan nähdä, että koolauskehä on säilynyt lähes vaurioitumattomana. OSB-levyn alla olleet koolauspuut ovat hieman tummuneet aivan OSB:n ja koolauksen liitospinnalla sauma-alueella. Saumasta on lisäksi valunut pikeä koolauspuiden päälle, kun kermit ovat sulaneet.

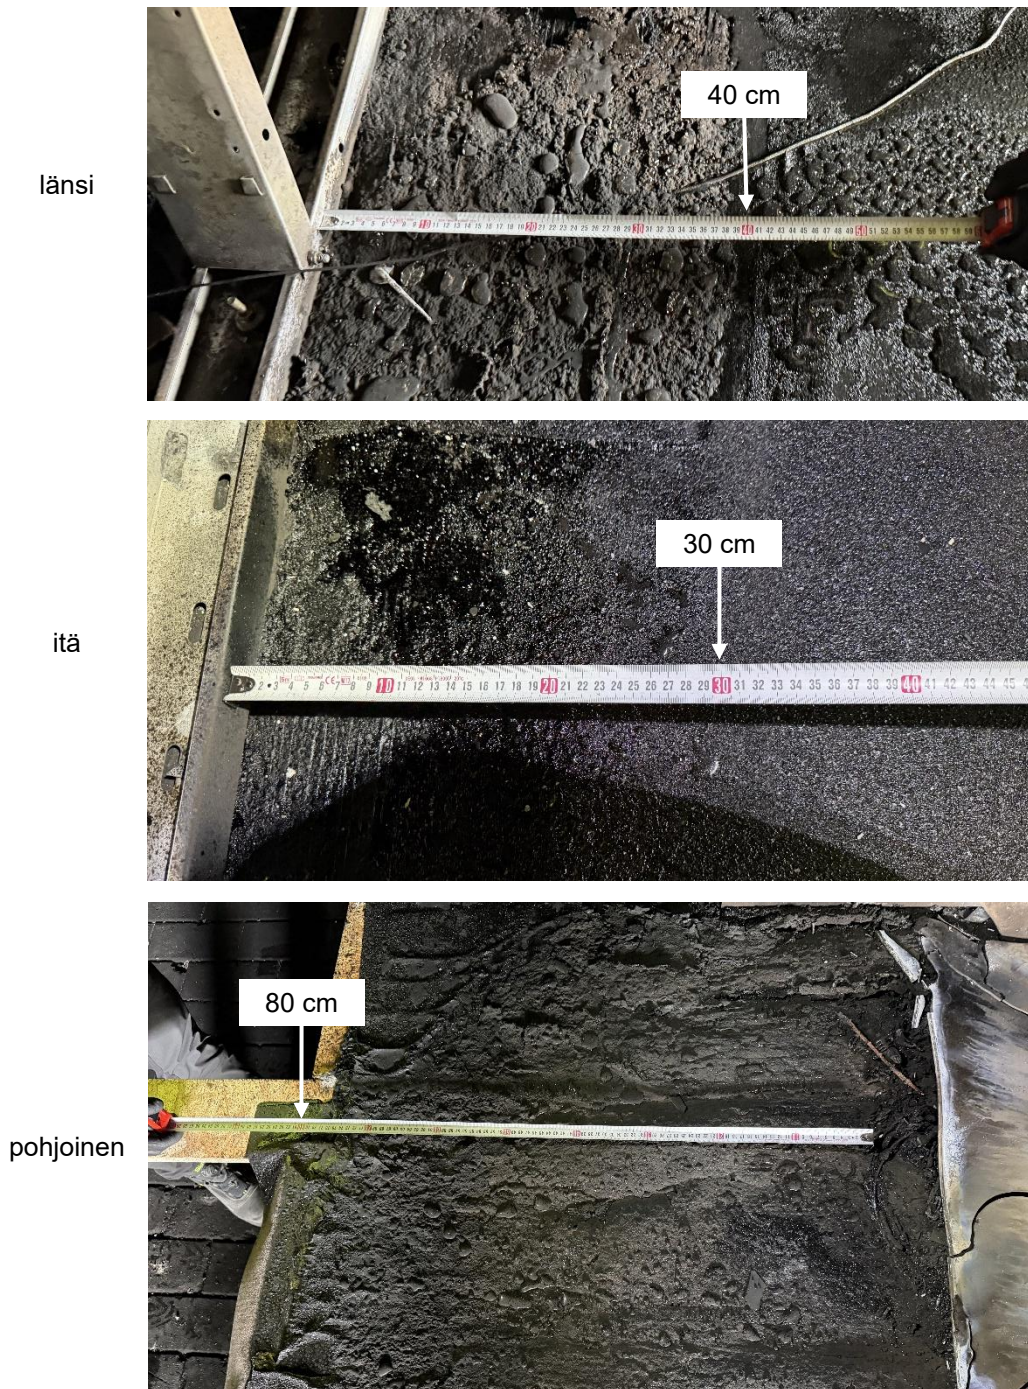
Kuva 3.40 – Koe 3 kermin vaurioiden mittaus

Yllä esitetystä kuvasta nähdään, että kattopinnan kermi on vaurioitunut laajimmalle, noin 80 cm, koe-elementin pohjoispuolella.

Kokeessa 3, jossa aurinkopaneeliasennuksena oli etelä-asennus katteen pintaan hitsatuilla telineillä, katteen bitumikermi vaurioitui aurinkopaneelientän ulkopuolelle laajimmillaan noin 80 cm etäisyydelle. Kokeessa 3 laajin vaurio oli aurinkopaneelientän pohjoispuolella eli poikittain aurinkopaneelisiin nähden.

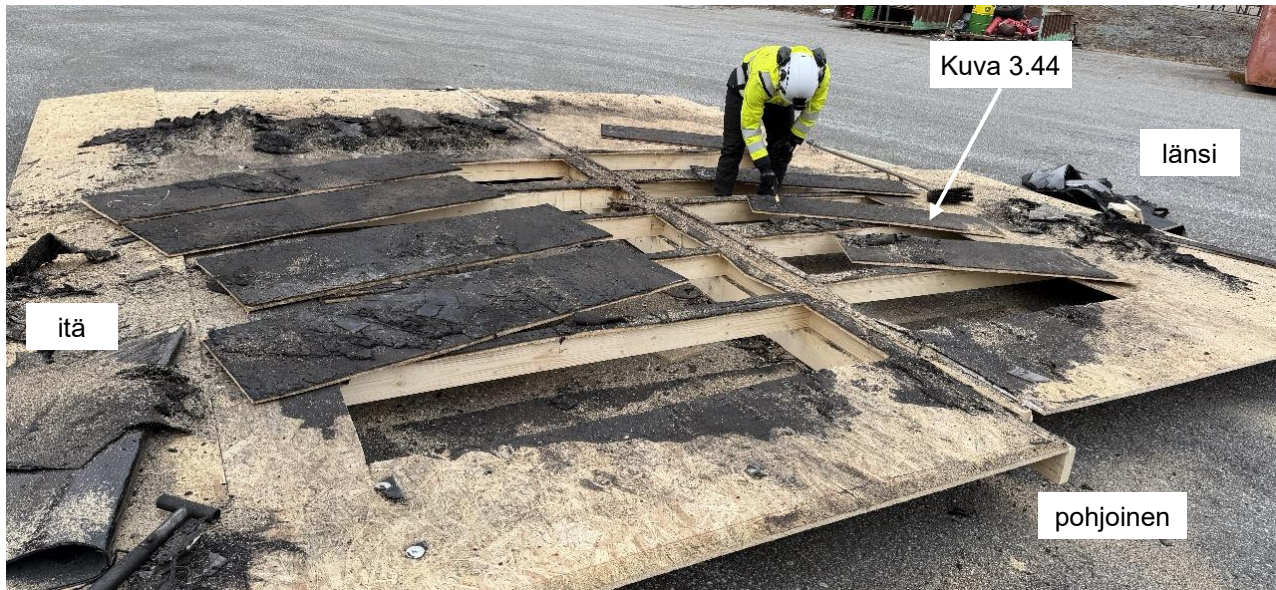
Kuva 3.43 – Koe 3 OSB-levyn sahaukset

Yllä olevassa kuvassa esitetyistä OSB-levystä sahatuista paloista voitiin todeta, että kun sauma-alue jätetään pois tarkasteluista uudelleensyttymisen vuoksi, jatkuva OSB-levy ei hiiltynyt kokeessa 3 läpi asti. Alla olevassa kuvassa on esitetty yksi sahatuista OSB-levyn paloista.

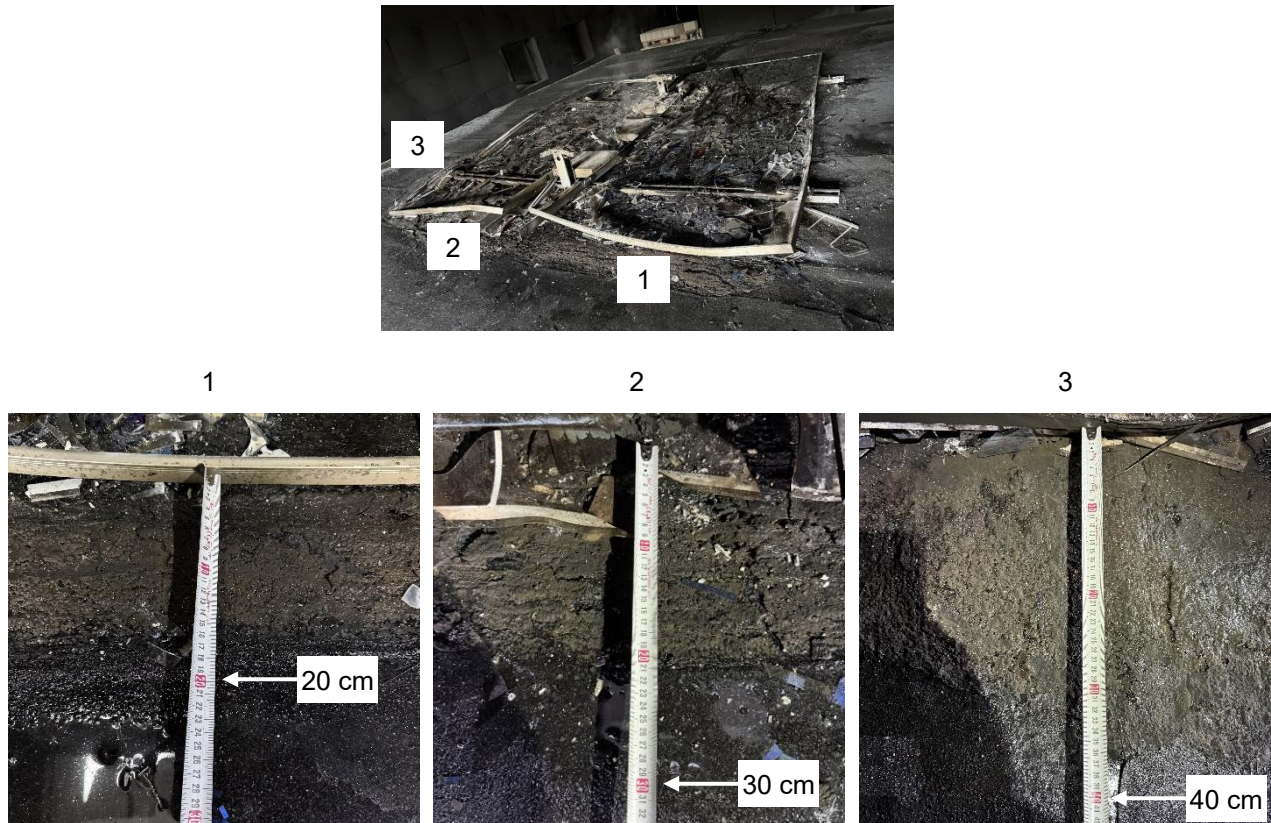
Kuva 3.53 – Koe 4 kermin vaurioiden mittaus

Yllä esitetystä kuvasta nähdään, että kattopinnan kermi on vaurioitunut laajimmillaan noin 40 cm aurinkopaneelin reunasta mitattuna. Leviäminen sivusuunnassa, kohdissa 1 ja 2, on samaa suuruusluokkaa kuin kokeessa 1 (kts. Kuva 3.14).

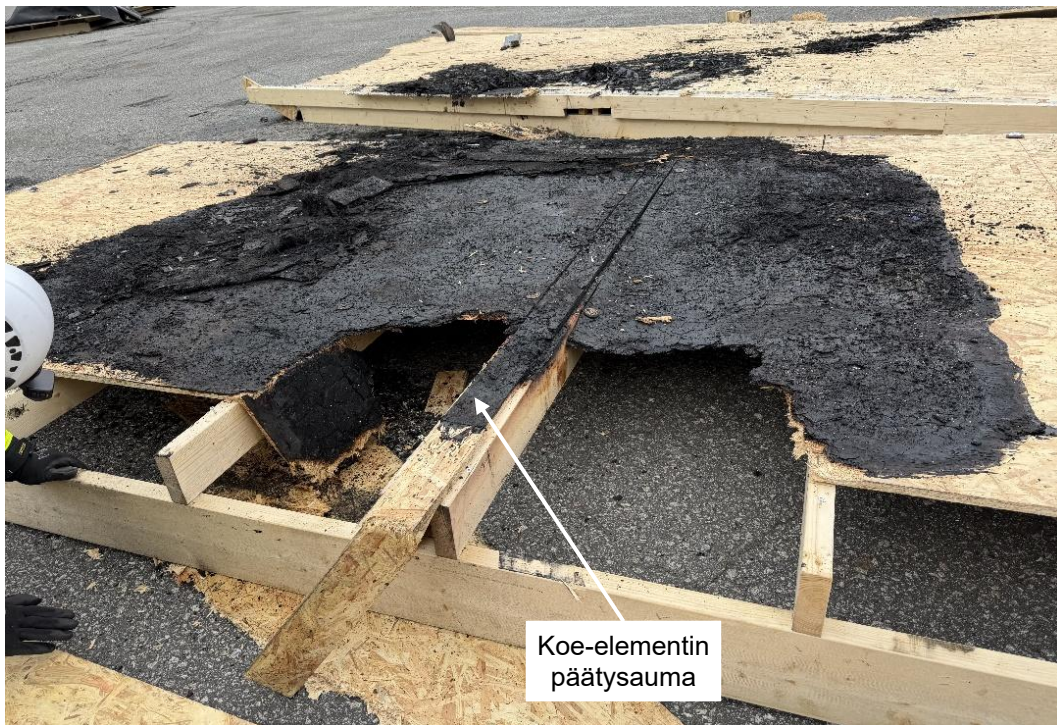
Kuva 3.55 – Koe 4 vaurioitunut OSB-levy

Alla olevassa kuvassa on esitetty vauriokohta, kun siitä on purettu kermit pois OSB:n päältä. On huomioitava, että hiiltyneet OSB-levyt rikkoutuivat, kun koe-elementti kuljetettiin pois testaushallista ja kun siitä poistettiin kermit.

OSB-levyn laajasta vaurioitumisesta kuljettaessa ja purettaessa voidaan arvioida, että levyt olivat hiiltyneet paikoittain niin syväälle, että ne eivät enää kestäneet mekaanista rasitusta. Vaurioituneelta alueelta sahattiin kuitenkin kappaleita irti hiiltymisen tutkimiseksi. Sahaukset on esitetty alla olevassa kuvassa.

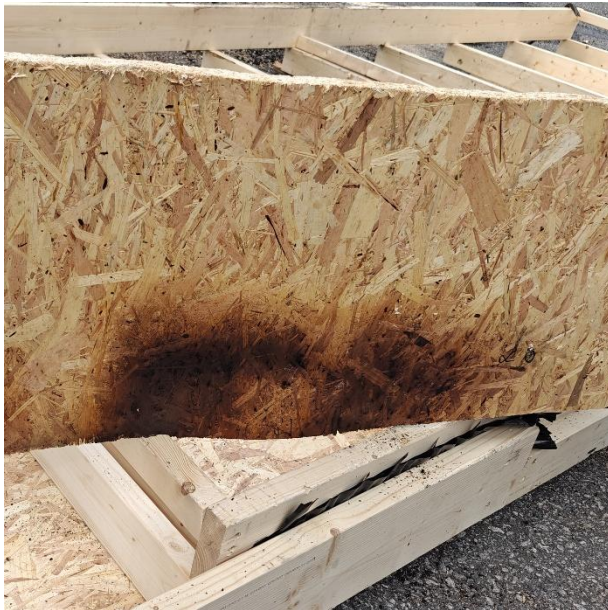
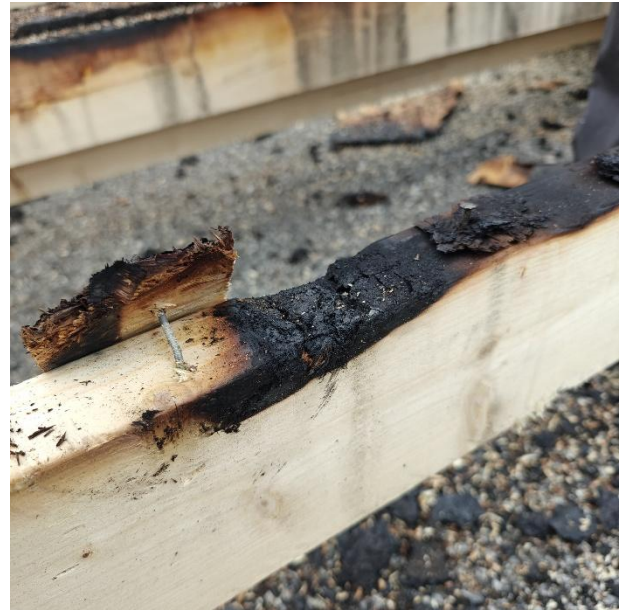
Kuva 3.57 – Koe 4 hiiltymisen sytytyslähteen alapuolella

Alla olevassa kuvassa on esitetty sahattu OSB-levyn pala sytytyslähteen alapuolelta sekä koolauskehän hiiltynyt osa samasta kohtaa. Päätysauma-alueen tarkempi tarkastelu on jätetty pois uudelleensytytymisen seurauksena tapahtuneen laajan vaurioitumisen vuoksi.
