# Paloturvallinen puurakentaminen

## Puukattoelementit ja aurinkopaneelit-tutkimushanke

Puutuoteteollisuus ry

15.6.2026

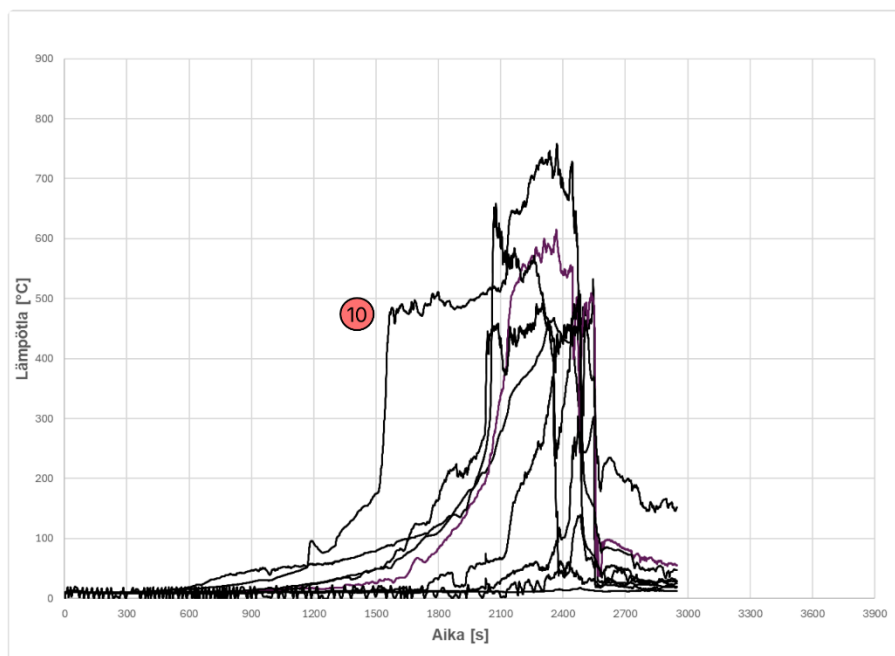
Kuva 3.12 – Koe 1 lämpötilat ontelon puolella

Yllä olevasta kuvasta nähdään, että mittauspisteen 10 (sivusauman kohdalla ontelon puolella) lämpötila on alkanut nousta noin 20 minuuttia palon alkamisen jälkeen kohdalla. Voidaan arvioida, että palo on levinnyt ontelon puolelle noin 25 minuutin (1500 s) kohdalla, kun lämpötila on noussut nopeasti, vaikka liekki havaittiin vasta 35 minuutin (2100 s) kohdalla.

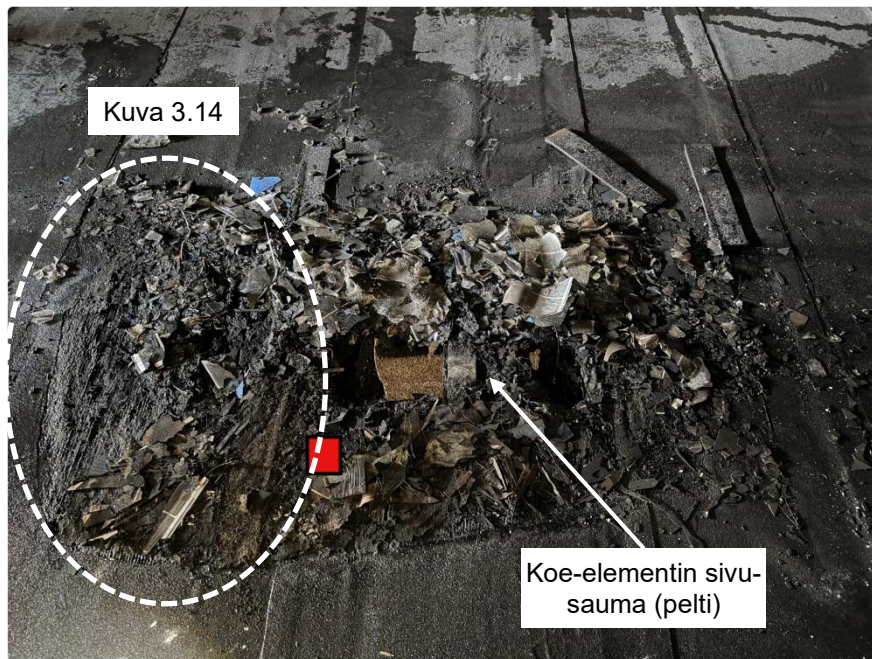
Kuva 3.13 – Koe 1 vaurioitunut alue

Yllä esitetystä kuvasta nähdään, että palon aikana tulleet vauriot rajoittuvat sytytyslähteen yläpuolella olleen aurinkopaneelin alla olleelle alueelle. Alla olevassa kuvassa on esitetty vaurioituneen alueen laajuuden mittausta kattopinnalla.

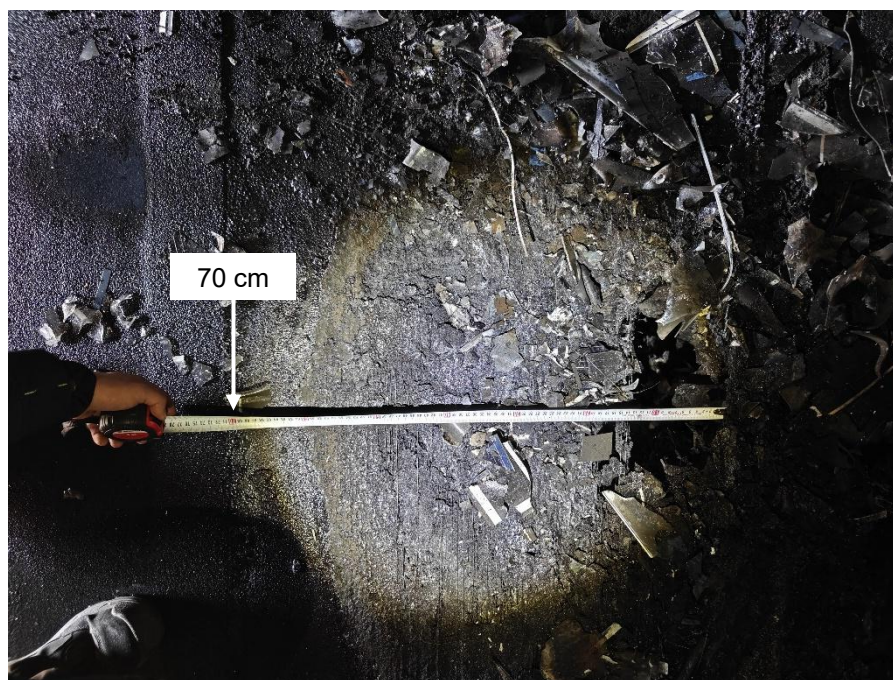
Kuva 3.14 – Koe 1 kermin vaurioiden mittaus

Yllä esitetystä kuvasta nähdään, että kattopinnan kermin vaurioitunut alue on noin 70 cm aurinkopaneeliasennuksen telineen reunasta. Yllä olevista kuvista nähdään myös, että OSB on läpipalanut kokeen aikana.

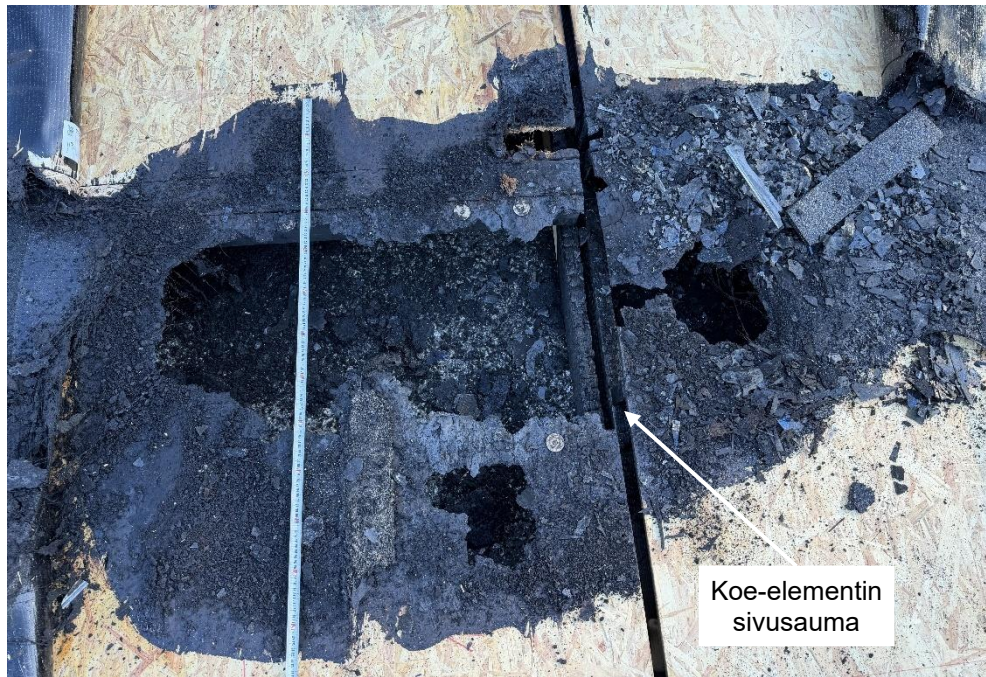
Alla olevassa kuvassa on esitetty vauriokohta, kun siitä on purettu kermit pois OSB:n päältä. On huomioitava, että koe-elementti vaurioitui, kun sitä kuljetettiin pois testaushallista.

Kuva 3.15 – Koe 1 vaurioitunut OSB-levy

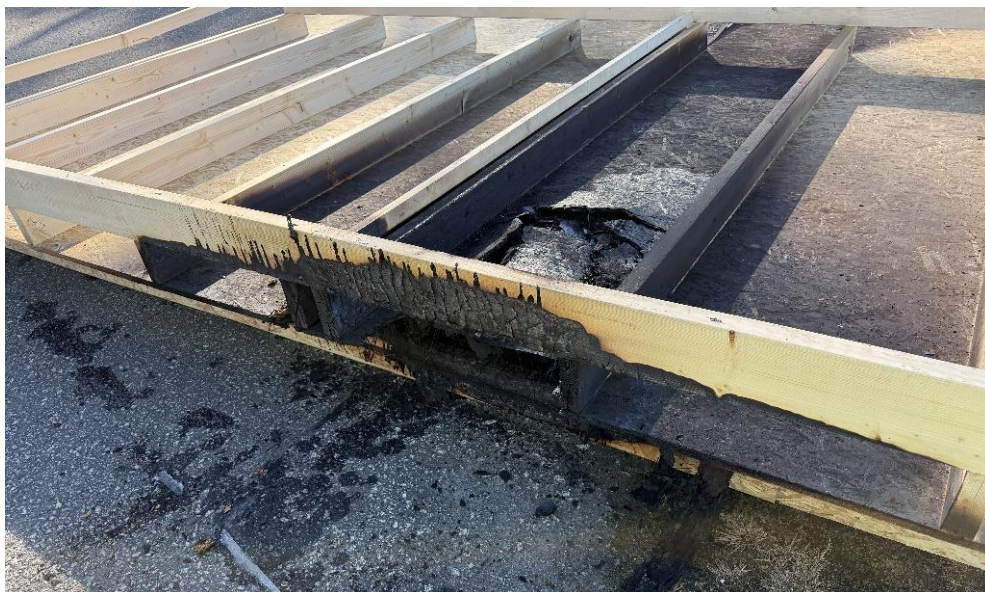
Kuva 3.16 – Koe 1 sivusauma koe-elementin alapuolelta kokeen jälkeen

Yllä esitetyistä kuvista nähdään, että koe-elementti vaurioitui kokeen 1 aikana merkittävästi. Havaintojen perusteella todennäköisenä leviämisreittinä onteloon arvioitiin olevan koe-elementin sivusauma. Tätä tukee myös elementin ontelon puolen lämpötiladata, kts. Kuva 3.12.

Kokeessa 1 palo levisi koe-elementin ontelon puolelle, todennäköisesti elementin sivusauman kautta, huomattavasti ennen kokeen tavoiteltua kestoa (60 minuuttia). Kokeen 1 koe-elementti vaurioitui palon leviämisessä pahoin (kts. luku 3.2.6) eikä siitä sen vuoksi voida tehdä yleistäviä johtopäätöksiä. Palon leviäminen elementin onteloon peltikaistaisen sivusauman kautta kuitenkin vahvasti tutkimusryhmän ennakoarvion siitä, että kyseinen kohta olisi todennäköisesti heikoin.

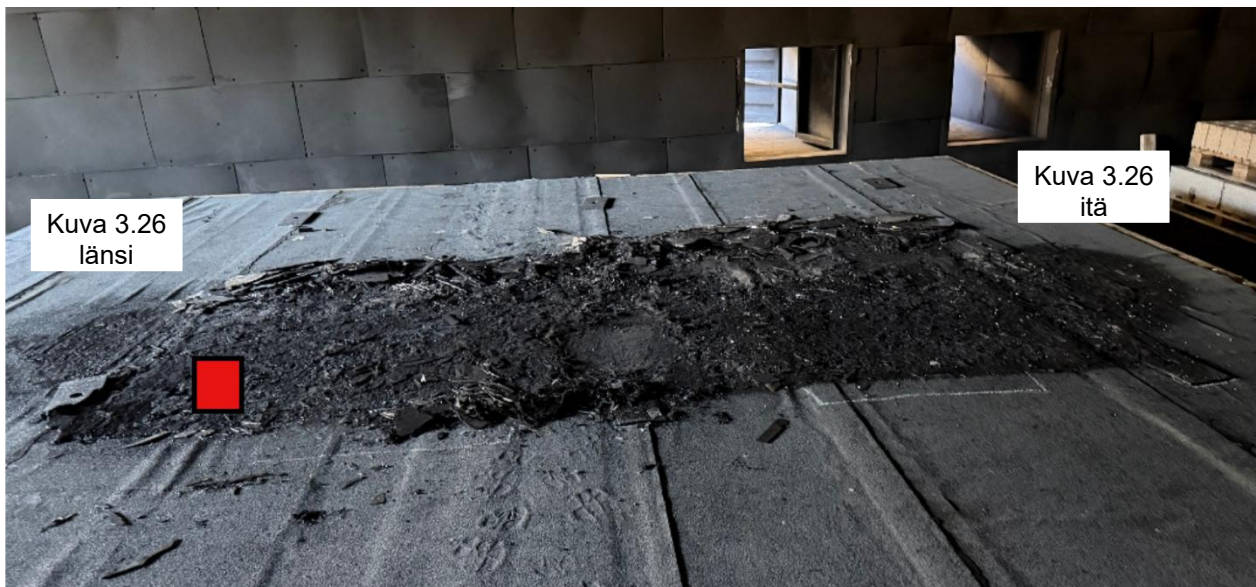
Kuva 3.25 – Koe 2 vaurioitunut alue

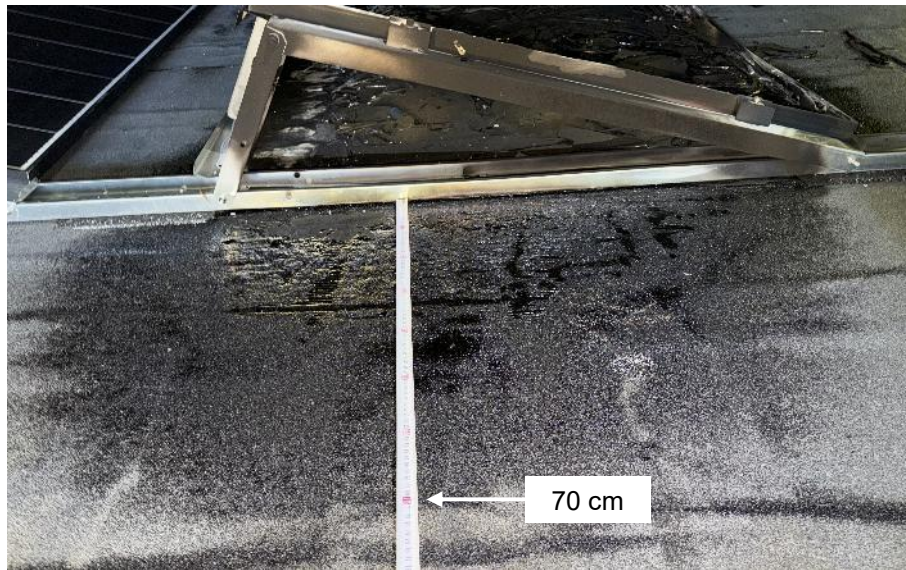
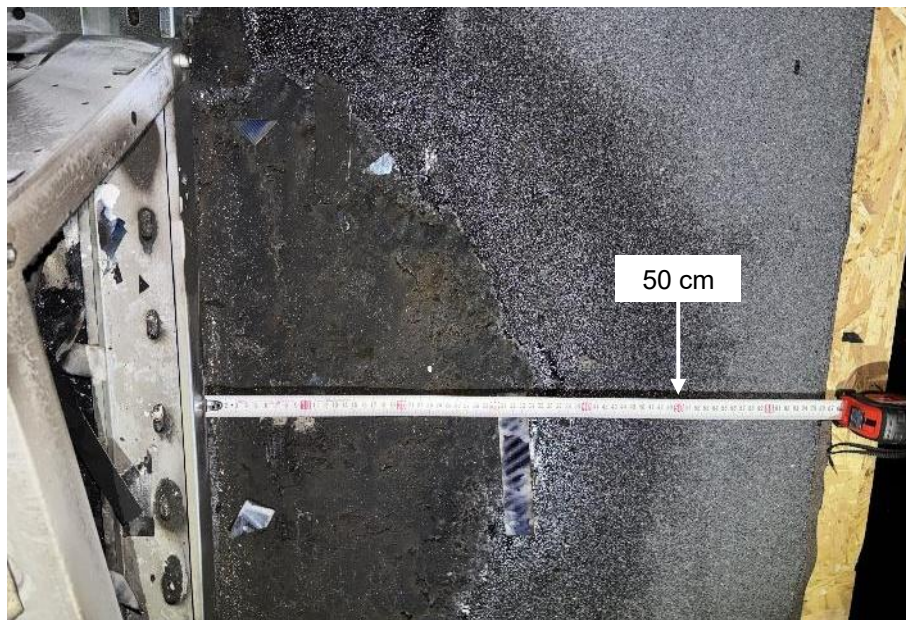
Kuva 3.26 – Koe 2 kermin vaurioiden mittaus

Yllä esitetystä kuvasta nähdään, että kattopinnan kermin vaurioitunut alue on noin 70 cm aurinkopaneeliasennuksen länsipuolella telineen reunasta ja noin 50 cm itäpuolella.

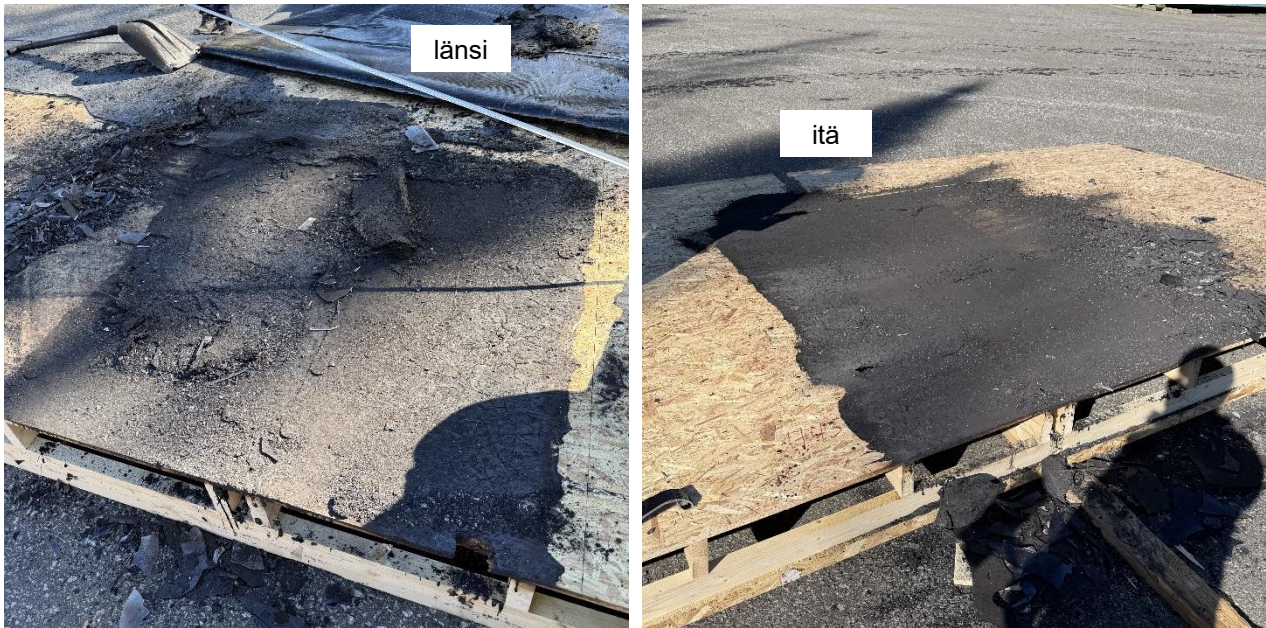
Alla olevassa kuvassa on esitetty vauriokohta, kun siitä on purettu kermi pois OSB:n päältä. On hyvä huomioida, että koko mustunut alue OSB-levyjen pinnalla ei välttämättä ole hiiltynyttä aluetta, sillä myös sulanut bitumi värjäsi OSB-levyjen pintaa.

Kuva 3.27 – Koe 2 vaurioitunut OSB-levy

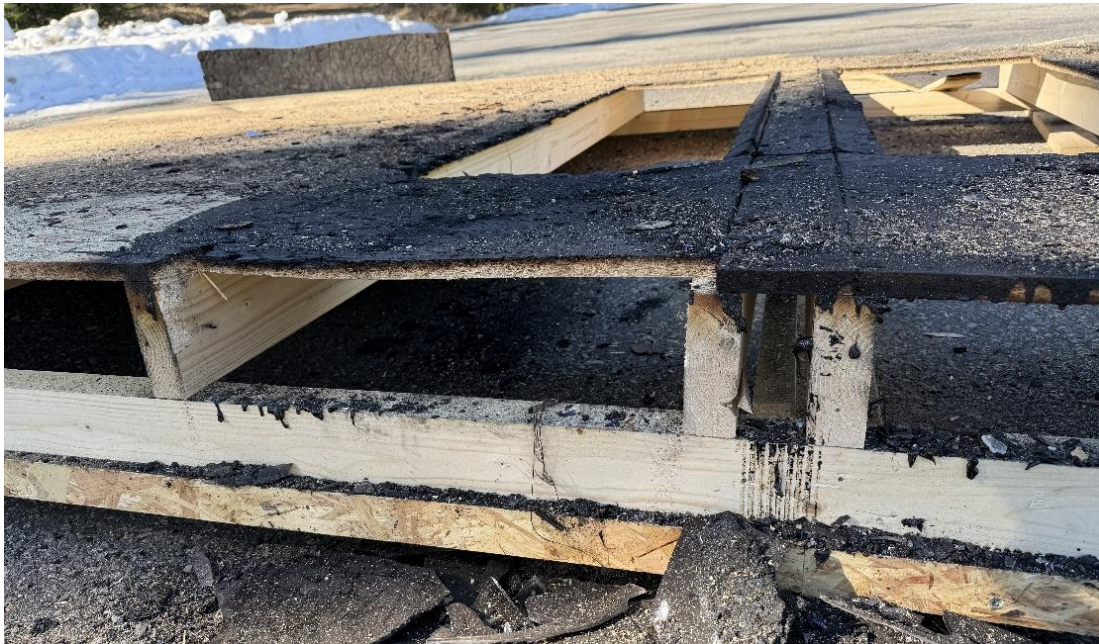
*Kuva 3.29 – Koe 2 sivusauma-alue kokeen jälkeen*

Yllä olevasta kuvasta voidaan nähdä, että koolauskehä on säilynyt lähes vaurioitumattomana. OSB-levyn alla olleet koolauspuut ovat hieman tummuneet aivan OSB:n ja koolauksen liitospinnalla sauma-alueella. Saumasta on lisäksi valunut pikeä koolauspuiden päälle, kun kermi ovat sulaneet.

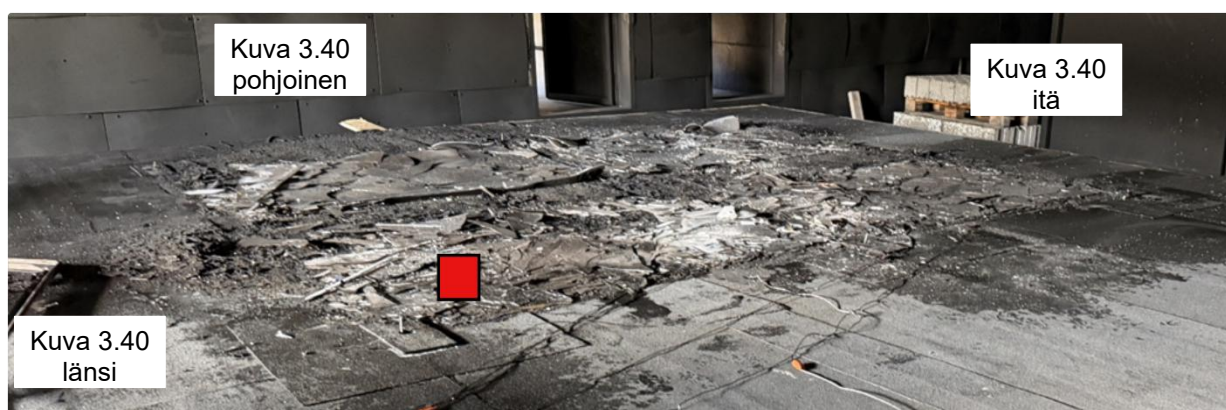
Kuva 3.39 – Koe 3 vaurioitunut alue

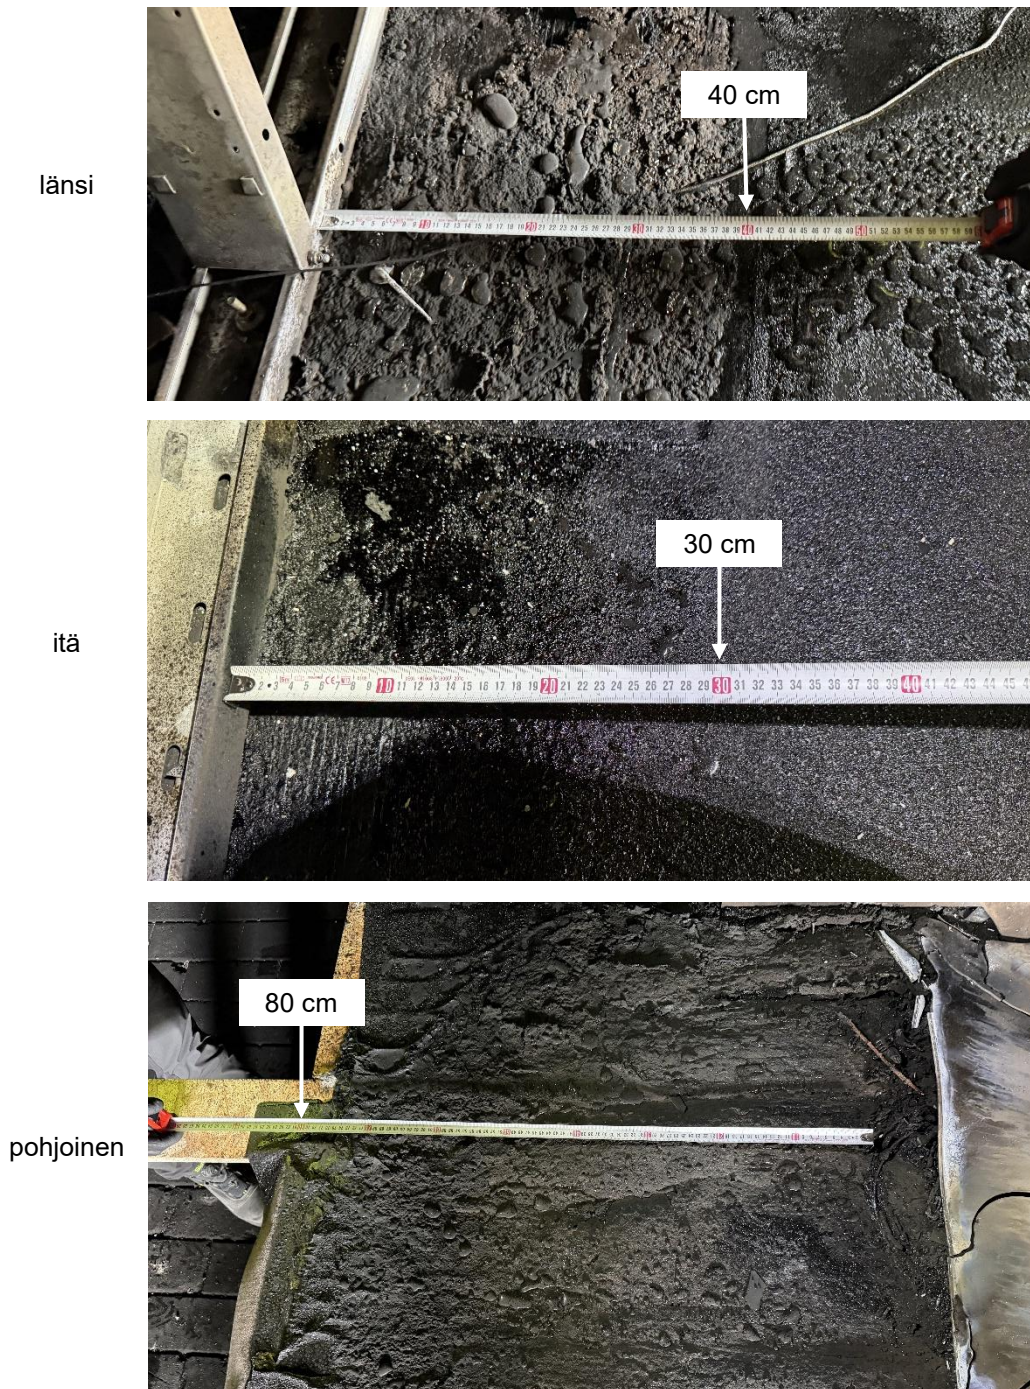
Kuva 3.40 – Koe 3 kermin vaurioiden mittaus

Yllä esitetystä kuvasta nähdään, että kattopinnan kermi on vaurioitunut laajimmalle, noin 80 cm, koe-elementin pohjoispuolella.

Kokeessa 3, jossa aurinkopaneeliasennuksena oli etelä-asennus katteen pintaan hitsatuilla telineillä, katteen bitumikermi vaurioitui aurinkopaneelikentän ulkopuolelle laajimmillaan noin 80 cm etäisyydelle. Kokeessa 3 laajin vaurio oli aurinkopaneelikentän pohjoispuolella eli poikittain aurinkopaneelisiin nähden.

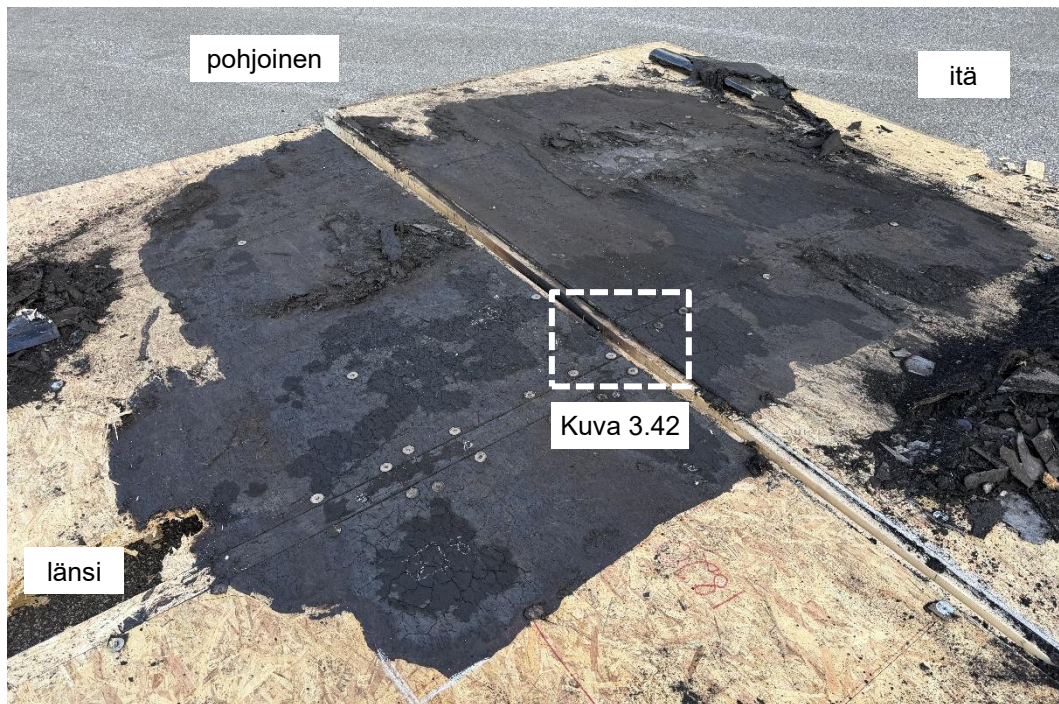
Kuva 3.41 – Koe 3 vaurioitunut OSB-levy

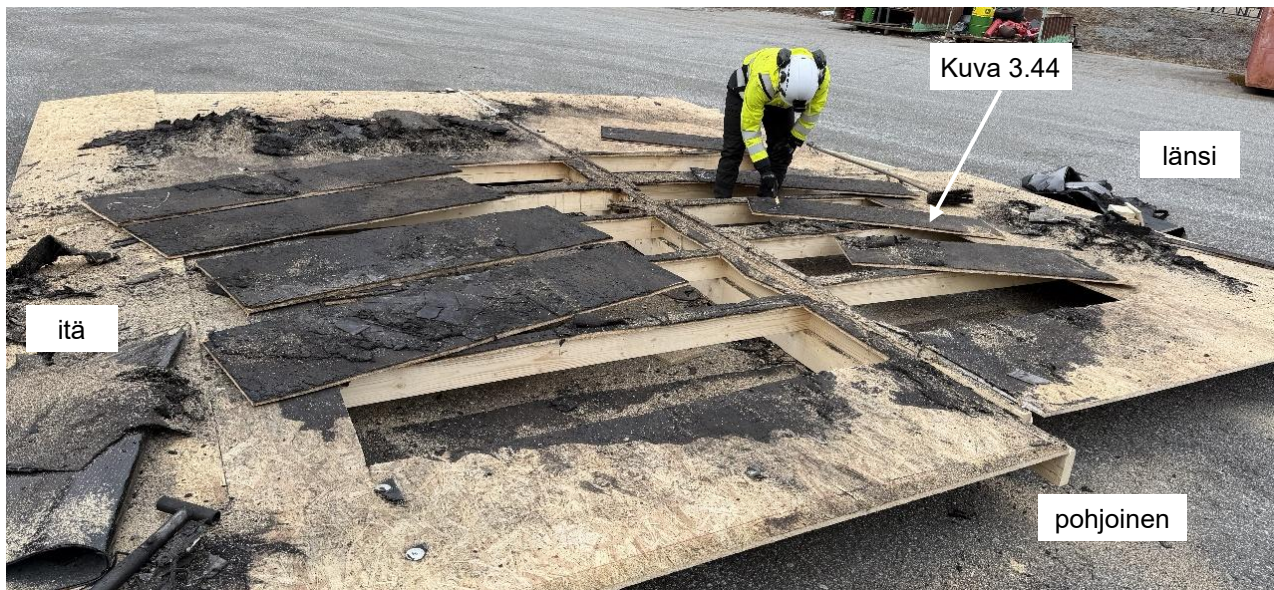
Kuva 3.43 – Koe 3 OSB-levyn sahaus

Yllä olevassa kuvassa esitetyistä OSB-levystä sahattuista paloista voitiin todeta, että kun sauma-alue jätetään pois tarkasteluista uudelleensyttymisen vuoksi, jatkuva OSB-levy ei hiiltynyt kokeessa 3 läpi asti. Alla olevassa kuvassa on esitetty yksi sahattuista OSB-levyn paloista.

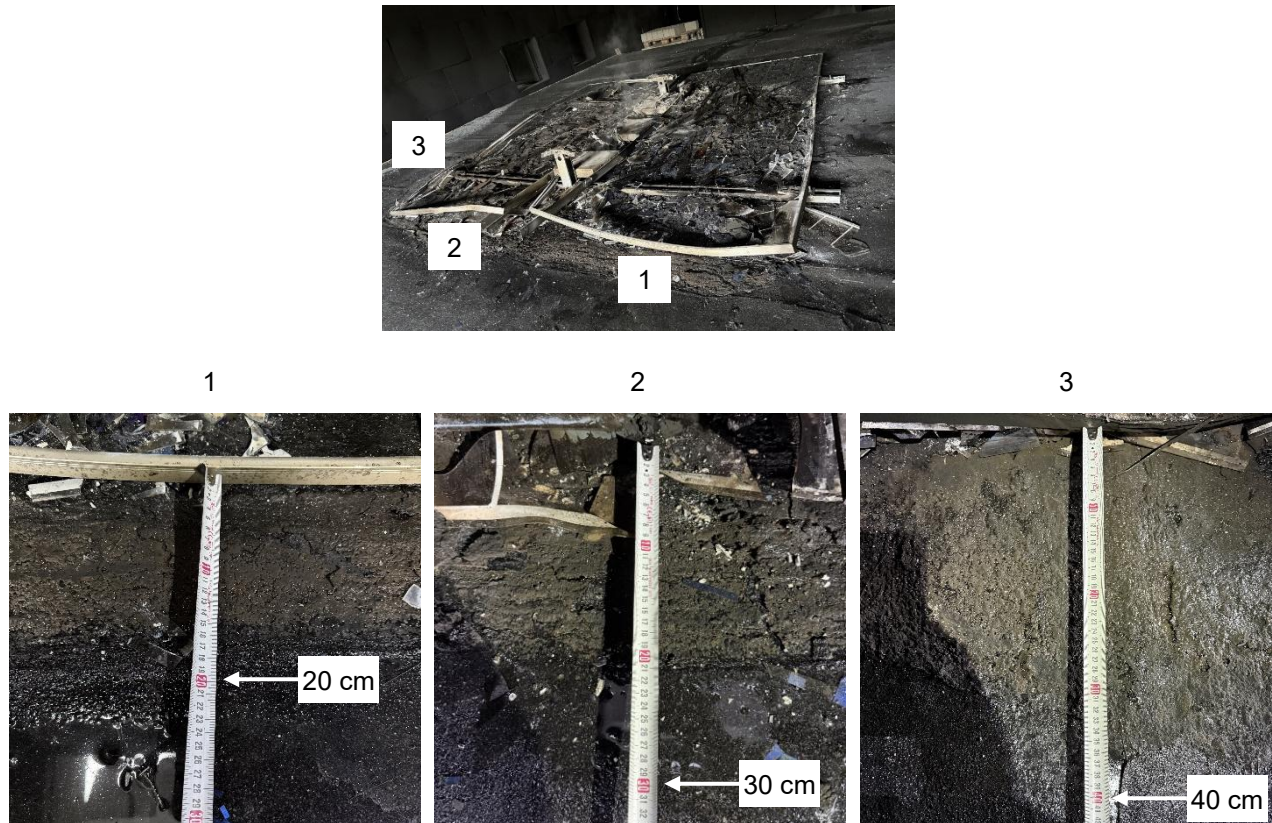
Kuva 3.53 – Koe 4 kermin vaurioiden mittaus

Yllä esitetystä kuvasta nähdään, että kattopinnan kermi on vaurioitunut laajimmillaan noin 40 cm aurinkopaneelin reunasta mitattuna. Leviäminen sivusuunnassa, kohdissa 1 ja 2, on samaa suuruusluokkaa kuin kokeessa 1 (kts. Kuva 3.14).

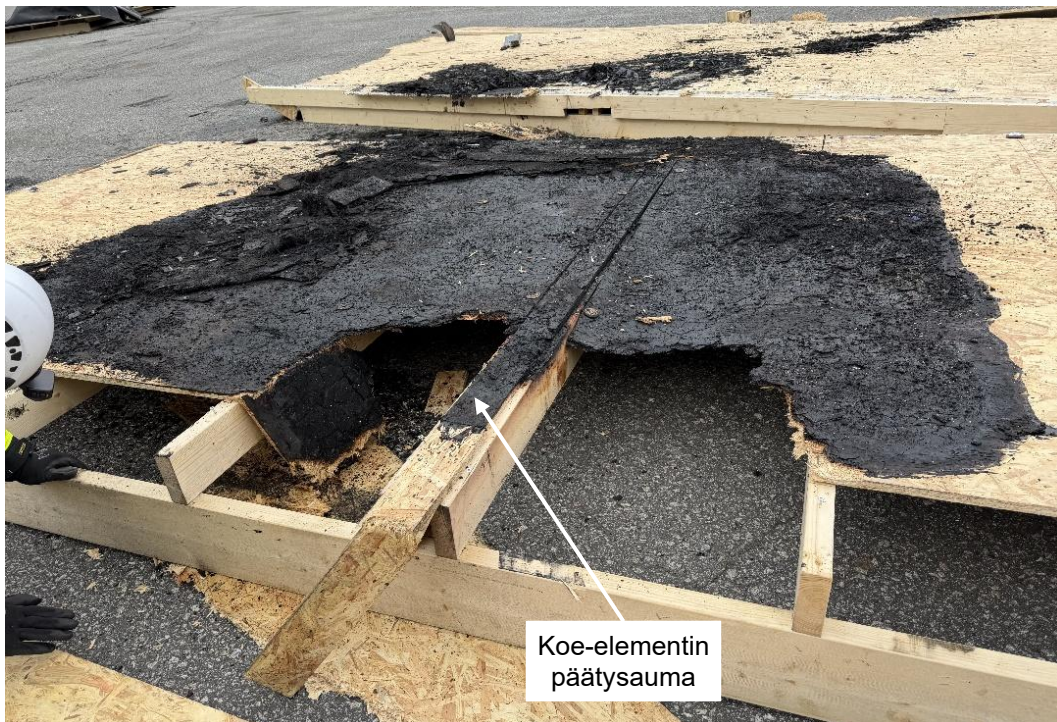
Alla olevassa kuvassa on esitetty vauriokohta, kun siitä on purettu kermit pois OSB:n päältä. On huomioitava, että hiiltyneet OSB-levyt rikkoutuivat, kun koe-elementti kuljetettiin pois testaushallista ja kun siitä poistettiin kermit.

Kuva 3.55 – Koe 4 vaurioitunut OSB-levy

OSB-levyn laajasta vaurioitumisesta kuljetettaessa ja purettaessa voidaan arvioida, että levyt olivat hiiltyneet paikoittain niin syväälle, että ne eivät enää kestäneet mekaanista rasitusta. Vaurioituneelta alueelta sahattiin kuitenkin kappaleita irti hiiltymisen tutkimiseksi. Sahaukset on esitetty alla olevassa kuvassa.

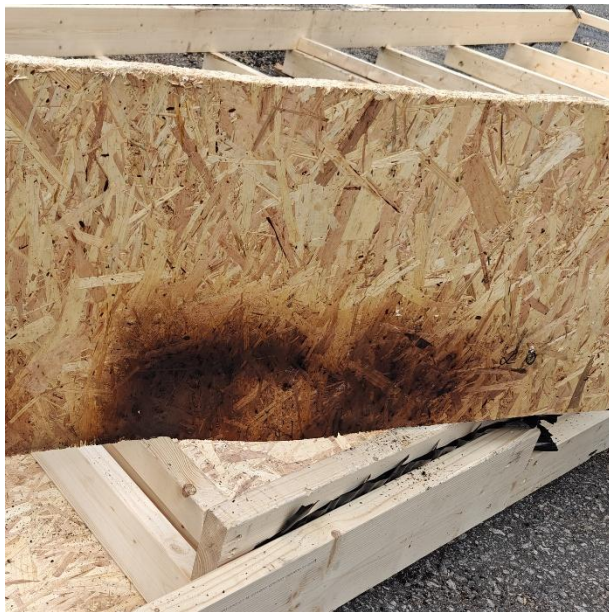
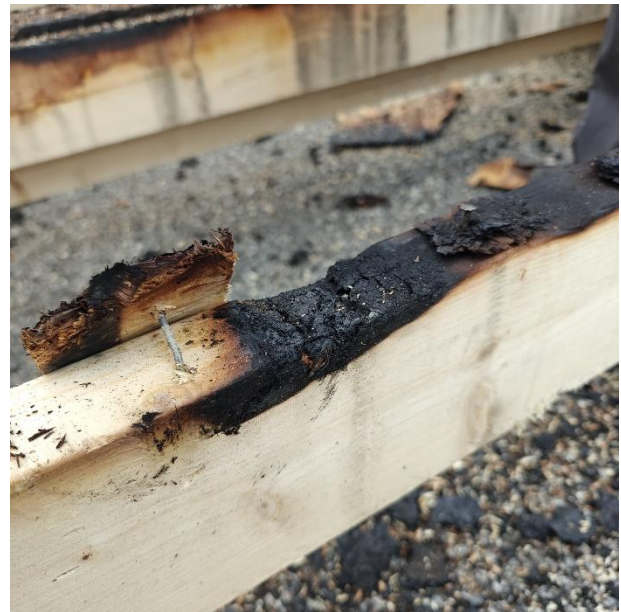
Alla olevassa kuvassa on esitetty sahattu OSB-levyn pala sytytyslähteen alapuolelta sekä koolauskehän hiiltynyt osa samasta kohtaa. Päätysauma-alueen tarkempi tarkastelu on jätetty pois uudelleensytytymisen seurauksena tapahtuneen laajan vaurioitumisen vuoksi.

*Kuva 3.57 – Koe 4 hiiltymisen sytytyslähteen alapuolella*
