Paloturvallinen puurakentaminen

Aurinkopaneelit ja puukattoelementit-tutkimushanke

Puutuoteteollisuus ry

12.6.2026

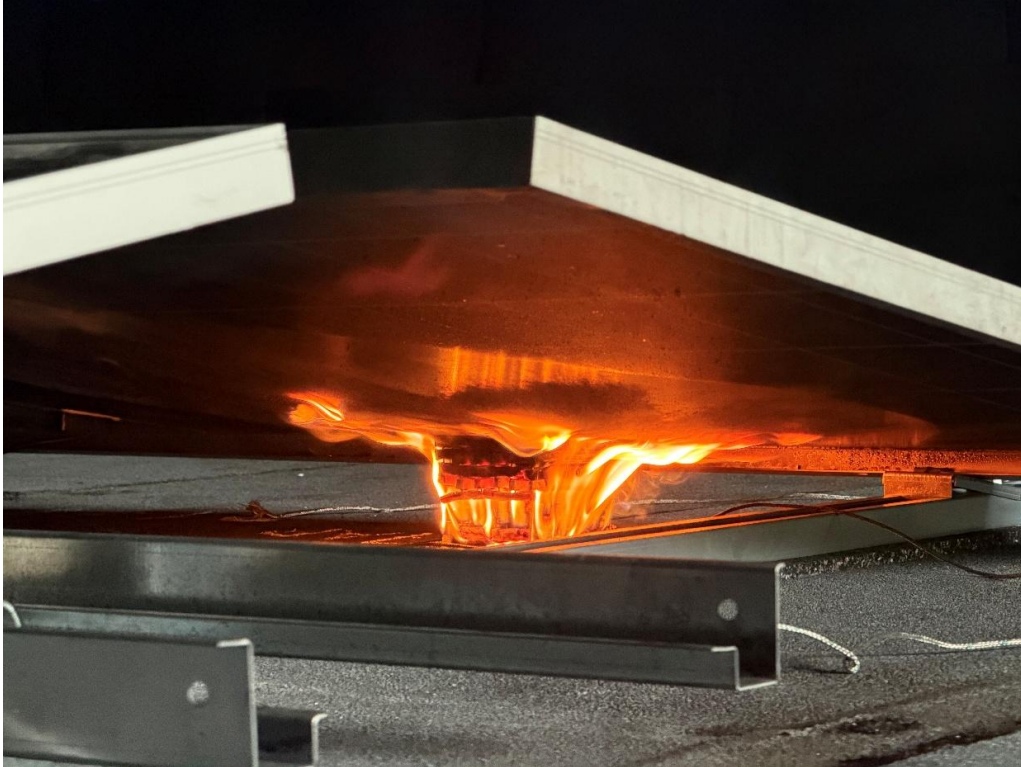
Kuva 2.1 – Aurinkopaneelin muodostamassa ontelossa sivulle taittuva liekki

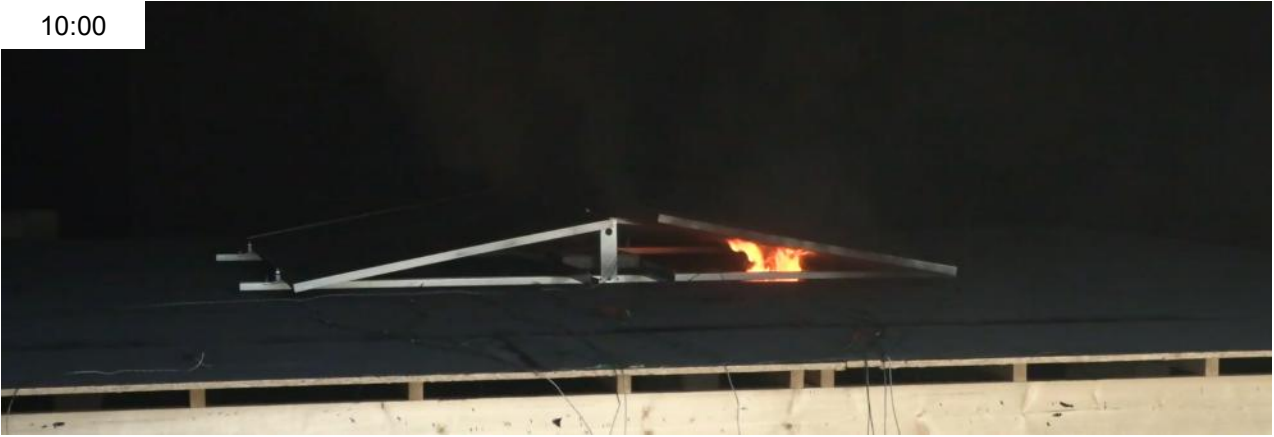
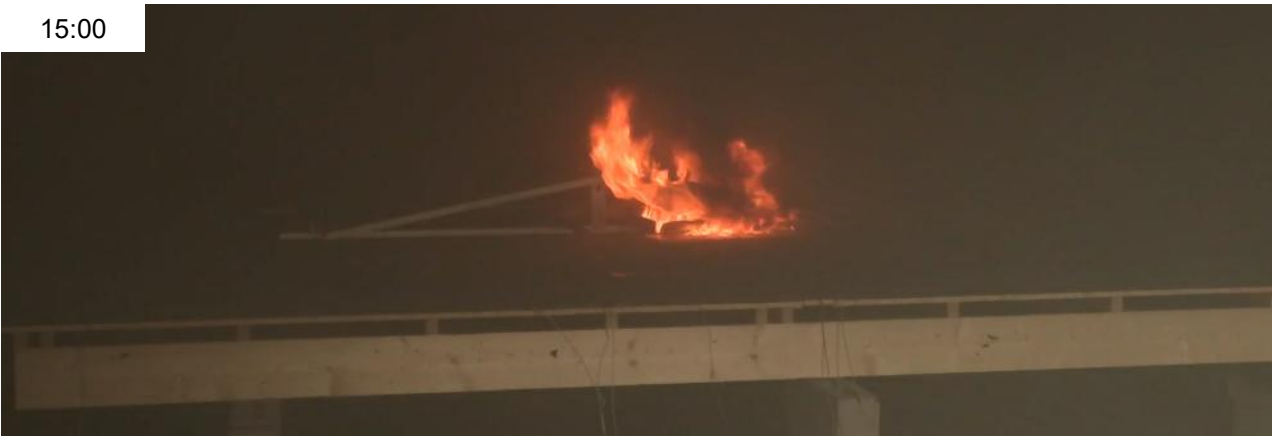
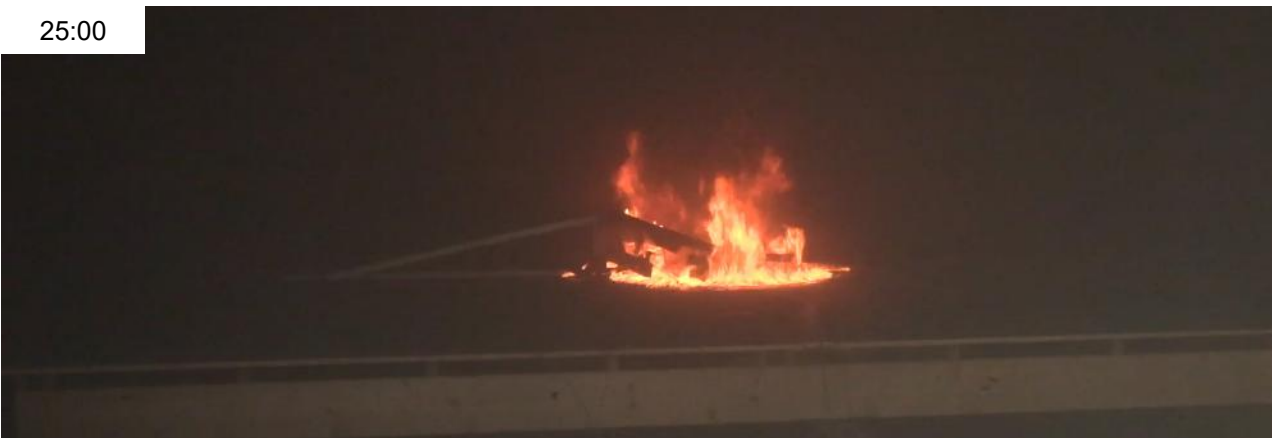
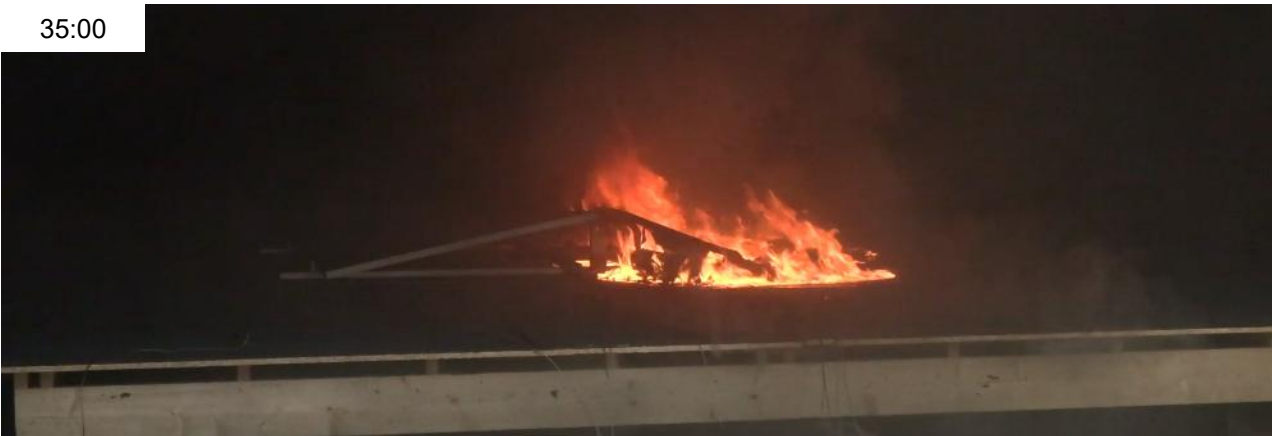
Kuva 3.9 – Kokeen 1 kulku

Kokeen 1 kulkua on havainnollistettu alla olevassa kuvassa. Kuvat ovat kuvankaappauksia kokeesta otetulta videolta. Kuvista nähdään, että palossa muodostuva savu häytti näkyvyyttä palon edetessä.

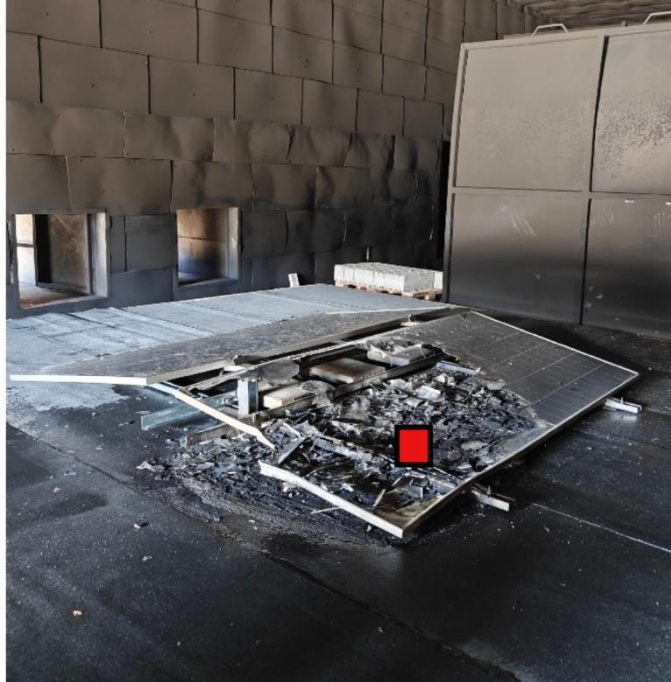
Kuva 3.10 – Koe 1 kokeen jälkeen (punainen neliö kuvaa sytytyslähteen sijaintia)

Koe 1 päättyi siihen, kun ajassa noin 35 minuuttia havaittiin liekki elementin ontelon puolella, jonka jälkeen aloitettiin sammutustyö. Paloa yritettiin ensin sammuttaa hiilidioksidisammuttimella, mutta se todettiin pian riittämättömäksi, minkä jälkeen palo sammutettiin lopulta vedellä. Alla olevassa kuvassa on esitetty kokeen 1 koeasetelma kokeen jälkeen.

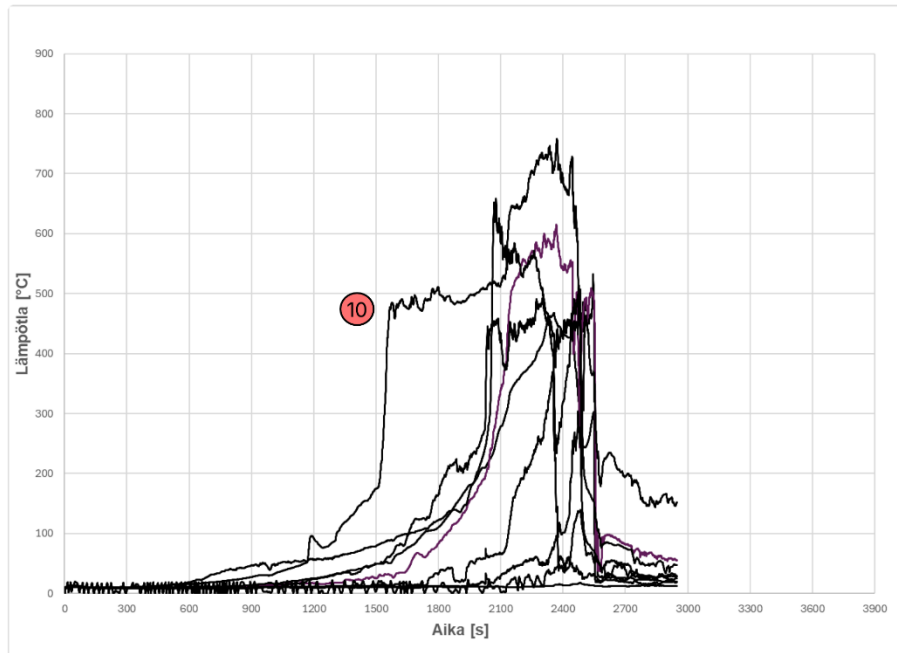
Kuva 3.12 – Koe 1 lämpötilat ontelon puolella

Yllä olevasta kuvasta nähdään, että mittauspisteen 10 (sivusauman kohdalla ontelon puolella) lämpötila on alkanut nousta noin 20 minuuttia palon alkamisen jälkeen kohdalla. Voidaan arvioida, että palo on levinnyt ontelon puolelle noin 25 minuutin (1500 s) kohdalla, kun lämpötila on noussut nopeasti, vaikka liekki havaittiin vasta 35 minuutin (2100 s) kohdalla.

Yllä esitetyistä kuvista nähdään, että koe-elementti vaurioitui kokeen 1 aikana merkittävästi. Havaintojen perusteella todennäköisenä leviämisreittinä onteloon arvioitiin olevan koe-elementin sivusauma. Tätä tukee myös elementin ontelon puolen lämpötiladata, kts. Kuva 3.12.

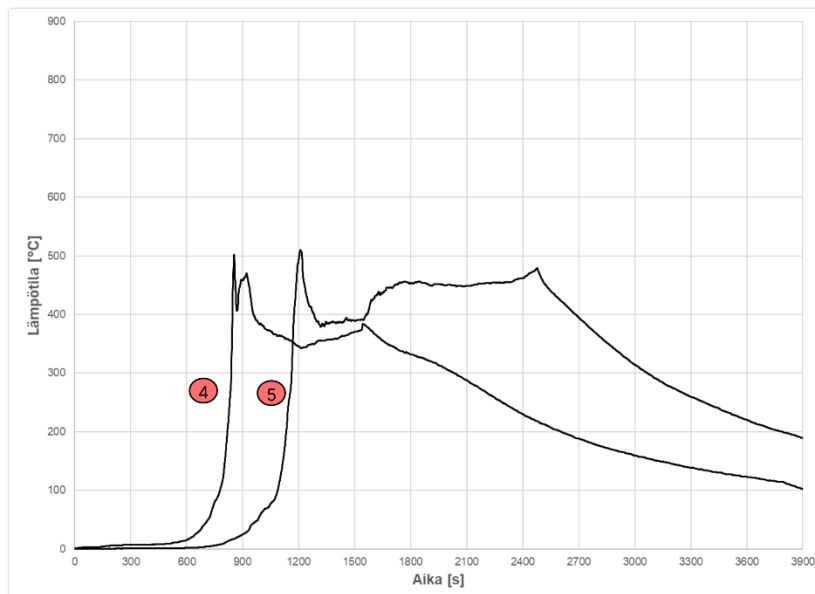
Kuva 3.23 – Koe 2 lämpötilat aurinkopaneelien keskikohdissa kattopinnalla

Yllä olevista kuvista (kokeen kulku ja keskikohtien lämpötilat) havaitaan, että alkupalon sytyttämisen jälkeen kului noin 10 minuuttia, että palo alkoi leviä ensimmäisen aurinkopaneelin alla ja että se levisi viereisen aurinkopaneelin alle noin 15 minuutin (900 s) kohdalla. Kuvista nähdään myös, että palo ei levinnyt toiseen riviin kokeen aikana.

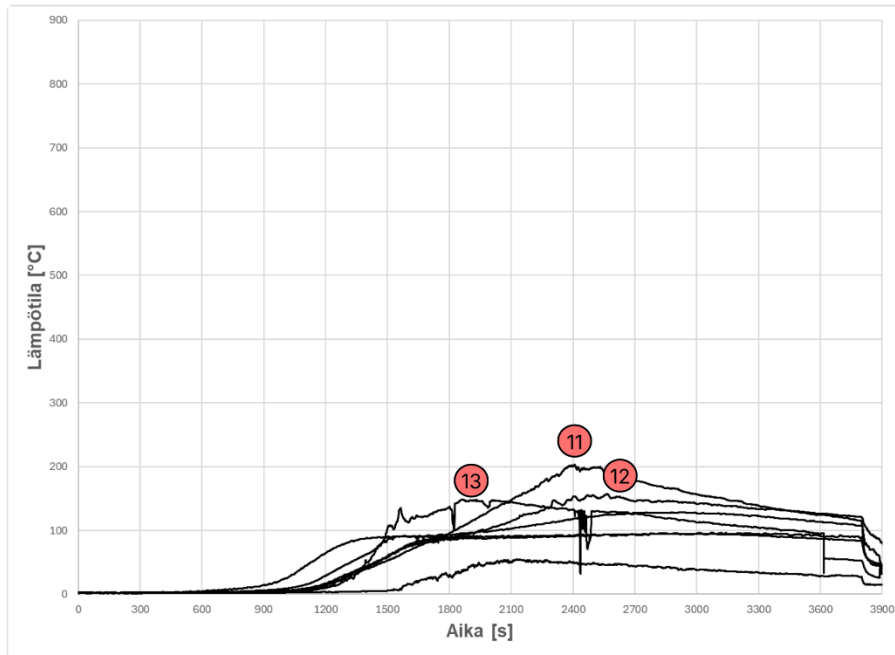
Kuva 3.24 – Koe 2 lämpötilat ontelon puolella

Yllä olevasta kuvasta nähdään, että korkeimmat lämpötilat ovat olleet mittauspisteissä 11, 12 ja 13, jotka sijaitsivat sivusauman kohdalla ontelon puolella.

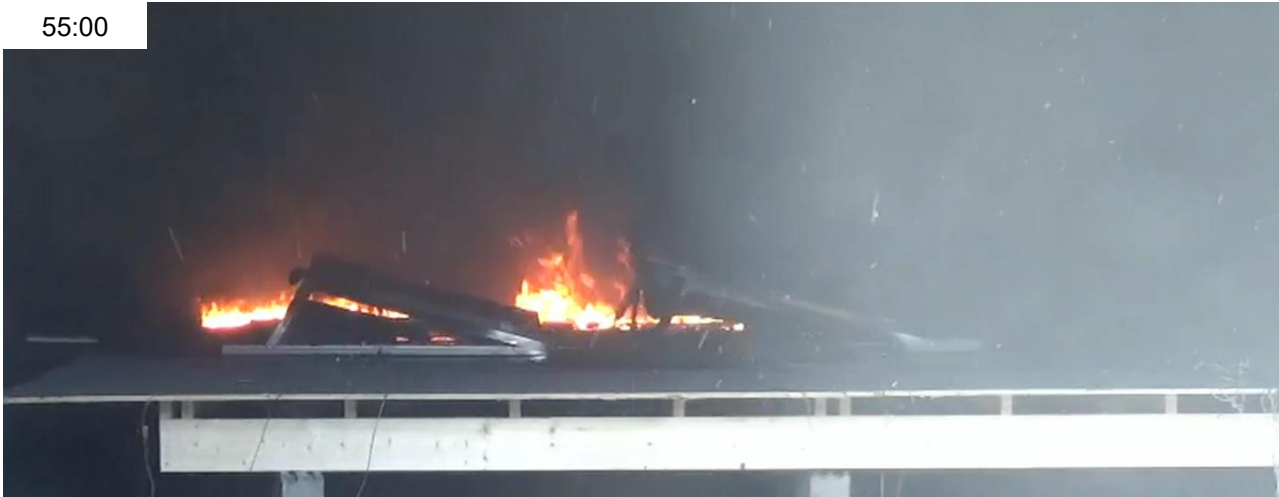
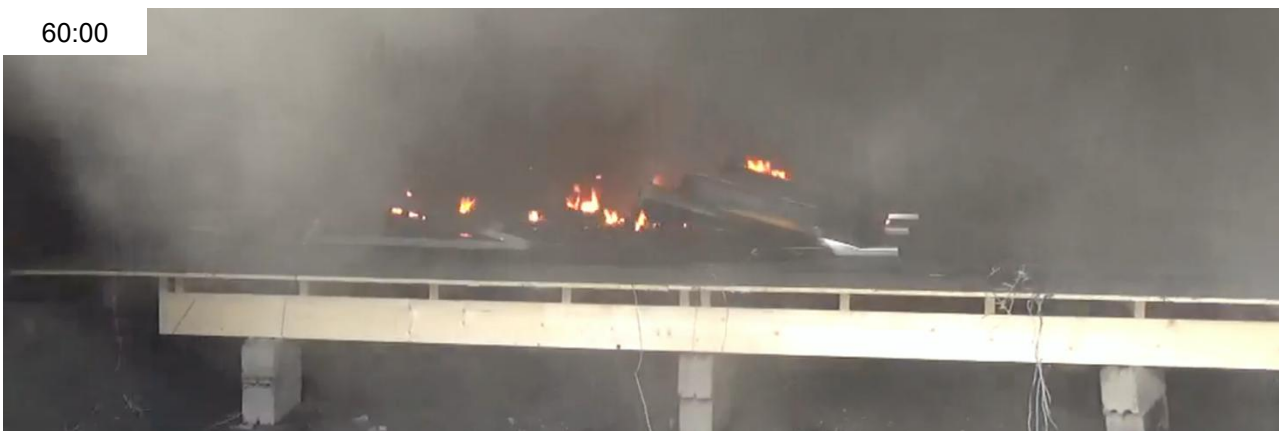
Kuva 3.35 – Kokeen 3 kulku, 55–60 min

Koe 3 päättyi siihen, kun sytytyksestä oli kulunut 60 minuuttia ja hiipunut palo sammutettiin vedellä. Kokeen aikana ei havaittu liekkiä elementin ontelon puolella.

Testaushallin savutuuletuksen aikana koe-elementti syttyi uudestaan, jolloin liekkiä havaittiin myös ontelon puolella. Tämä on huomioitu tulosten käsittelyssä ja arvioinnissa.

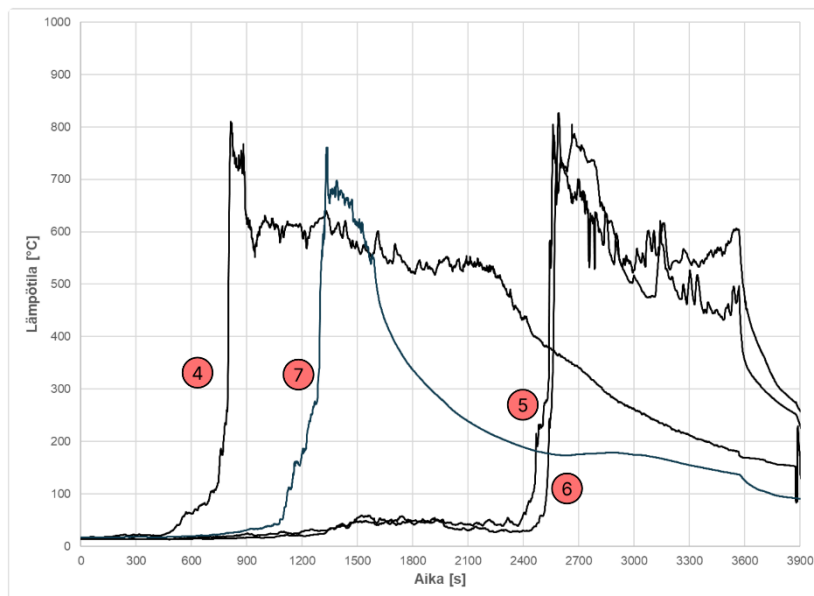
Kuva 3.37 – Koe 3 lämpötilat aurinkopaneelien keskikohtissa kattopinnalla

Yllä olevista kuvista (kokeen kulku ja keskikohtien lämpötilat) havaitaan, että alkupalon sytyttämisen jälkeen kului noin 10 minuuttia, että palo alkoi leviä ensimmäisen aurinkopaneelin alla ja että se levisi toiseen riviin noin 20 minuutin kohdalla. Kuvista voidaan nähdä myös, että palo hiipui kahden ensimmäisen paneelin alla noin 30 minuutin kohdalla, mutta levisi sitten vielä noin 40 minuutin (2400 s) kohdalla ensin ensimmäisen rivin toisen paneelin (mittauspiste 5) alle ja siitä lopulta myös toisen rivin toisen paneelin (mittauspiste 6) alle.

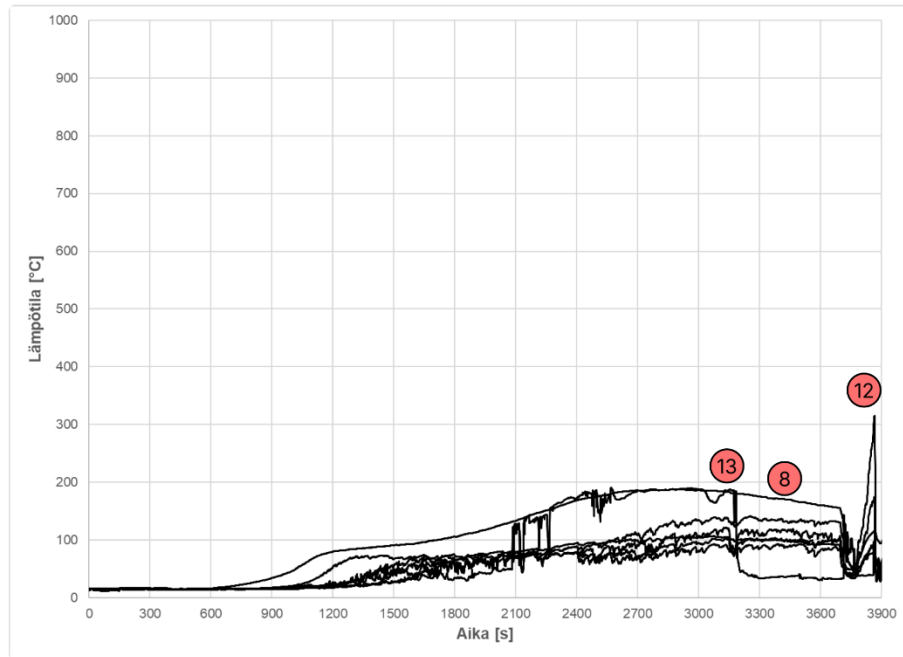
Kuva 3.38 – Koe 3 lämpötilat ontelon puolella

Yllä olevasta kuvasta nähdään, että korkeimmat lämpötilat ovat olleet mittauspisteissä 8, 12 ja 13, jotka sijaitsivat sytytyslähteen alapuolella (8) ja muokatun sivusauman kohdalla ontelon puolella (12 ja 13).

Kokeen 3 jälkeen koe-elementissä ei havaittu läpihiiltymistä, kun kokeen jälkeen tapahtunut uudelleensyttymisen ja siitä johtuneet lisävauriot jätetään huomioimatta. Myös koe-elementin alapuolen mittauspisteiden lämpötiladata (kts. Kuva 3.38) tukee tätä havaintoa, kun hiiltymisrajana pidetään 300 °C ja lämpötilat pysyivät alle 200 °C. Uudelleensyttymisestä ja sen yhteydessä havaitusta likeistä elementin ontelon puolella voidaan kuitenkin päätellä, että koe-elementti oli vaurioitunut kokeen aikana siten, että uudelleensyttymisessä elementin kriittisten kohtien palonkestävyys petti.

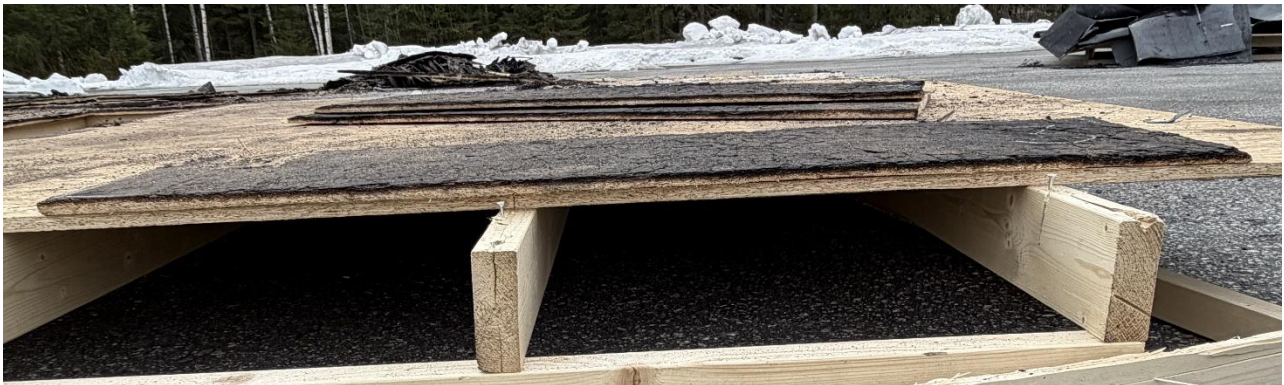
Kuva 3.44 – Koe 3 sahattu OSB-levyn pala

Yllä olevassa kuvassa esitetyistä OSB-levystä sahatuista paloista voitiin todeta, että kun sauma-alue jätetään pois tarkasteluista uudelleensyttymisen vuoksi, jatkuva OSB-levy ei hiiltynyt kokeessa 3 läpi asti. Alla olevassa kuvassa on esitetty yksi sahatuista OSB-levyn paloista.

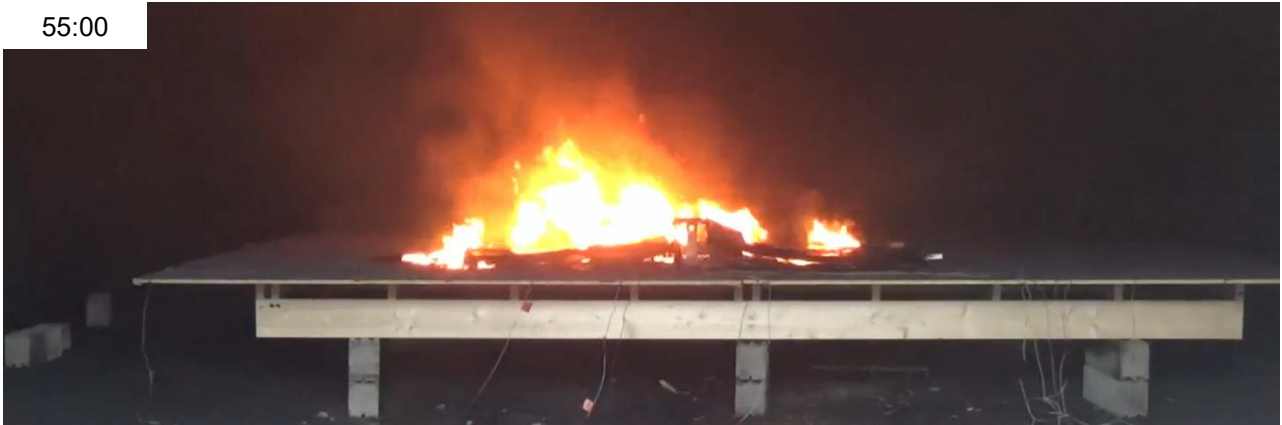
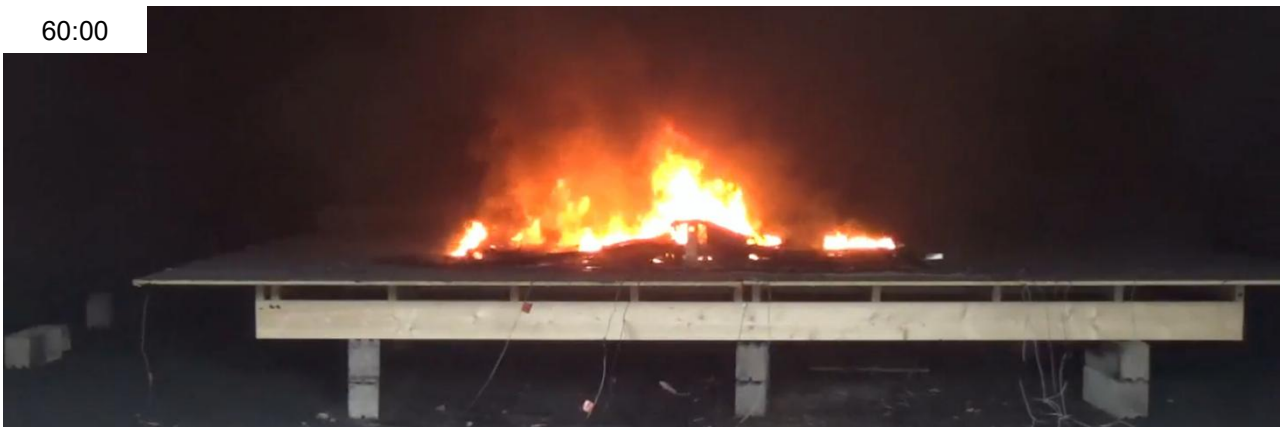
Kuva 3.49 – Kokeen 4 kulku, 55–60 min

Koe 4 päättyi siihen, kun sytytyksestä oli kulunut 60 minuuttia ja palo sammutettiin vedellä. Kokeen aikana ei havaittu liekkiä elementin ontelon puolella.

Testaushallin savutuuletuksen aikana koe-elementti syttyi uudestaan, kuten kokeessa 3, mikä aiheutti sen, että liekkiä havaittiin myös ontelon puolella. Tämä on huomioitu tulosten käsittelyssä ja arvioinnissa.

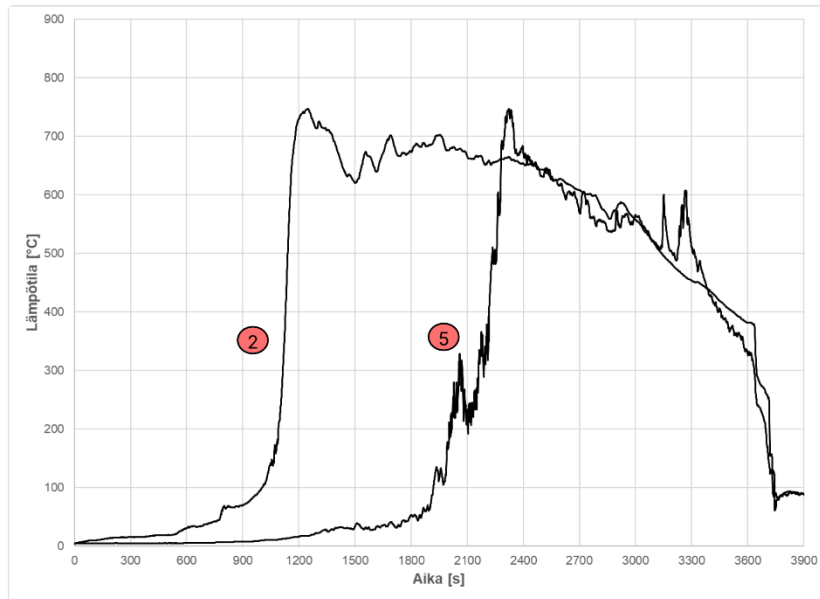
Kuva 3.51 – Koe 4 lämpötilat aurinkopaneelien keskikohtissa kattopinnalla

Yllä olevista kuvista (kokeen kulku ja keskikohtien lämpötilat) havaitaan, että alkupalon sytyttämisen jälkeen kului noin 10 minuuttia, että palo alkoi leviä ensimmäisen aurinkopaneelin alla ja että se levisi viereisen aurinkopaneelin alle noin 30 minuutin (1800 s) kohdalla.

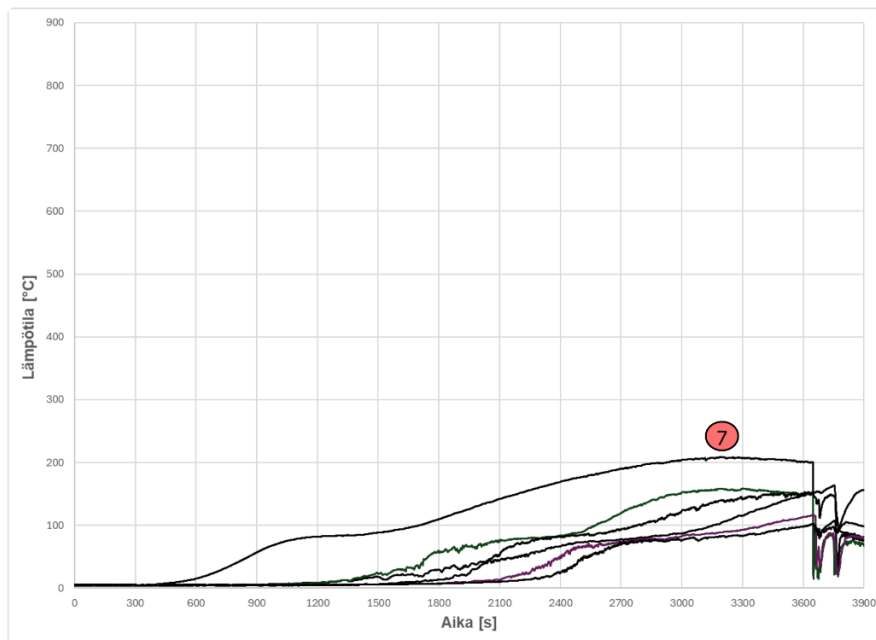
Kuva 3.52 – Koe 4 lämpötilat ontelon puolella

Yllä olevasta kuvasta nähdään, että korkein lämpötila on ollut mittauspisteessä 7, joka sijaitsi sytytyslähteen alapuolella.

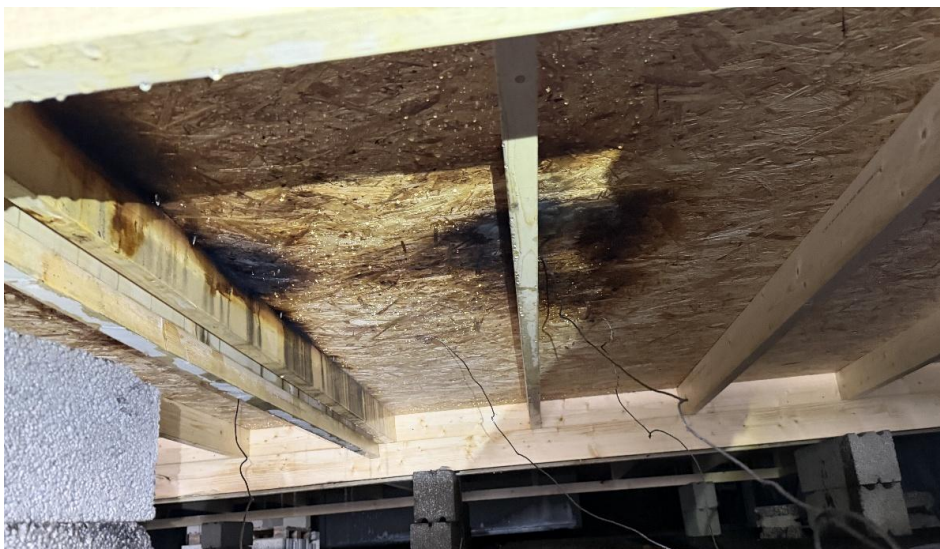
Kuva 3.54 – Koe 4 koe-elementin alapuoli kokeen jälkeen

Yllä olevasta kuvasta havaitaan, että OSB-levy on paikoin tummunut voimakkaasti ontelon puolella. Koepaikalla tehtyjen havaintojen perusteella arvioitiin, että testaushallin savutuuletuksen aikana tapahtunut uudelleensyttyminen ja siinä yhteydessä havaittu liekki elementin ontelon puolella johtuivat siitä, että hiiltymisen oli edennyt päätysaumassa syvemmälle, eikä sammutusvesi pystynyt kokonaan lopettamaan kytevää paloa sauman alueella. Päätysauma näkyy yllä olevan kuvan vasemmassa reunassa. Toinen yllä olevassa kuvassa näkyvä tummunut alue on sytytyslähteen alapuolelta.

Testaushallin tuuletuksen yhteydessä havaittiin palon syttyminen ontelossa. Kokeiden perusteella ei voida todeta, olisiko palo uudelleensyttynyt havaitulla tavalla ilman voimakasta jälkituuletusta. Havainto korostaa tarvetta paneelikentän ja sen alapuolisen kattorakenteen raivaukselle palon jälkeen kytemien sammuttamiseksi.

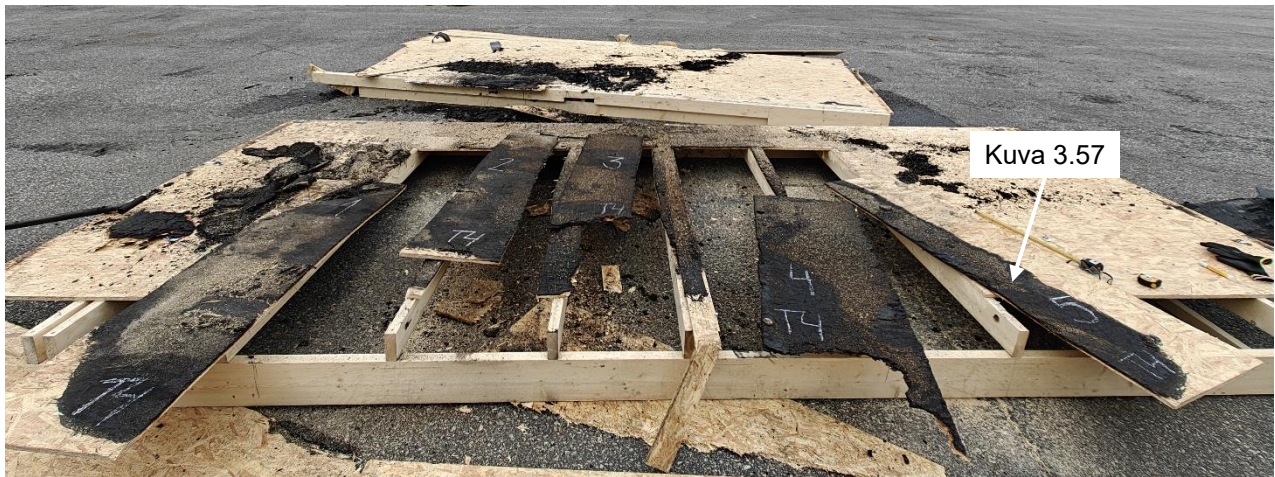
Kuva 3.56 – Koe 4 OSB-levyn sahaukset

OSB-levyn laajasta vaurioitumisesta kuljettaessa ja purettaessa voidaan arvioida, että levyt olivat hiiltyneet paikoittain niin syväälle, että ne eivät enää kestäneet mekaanista rasitusta. Vaurioituneelta alueelta sahattiin kuitenkin kappaleita irti hiiltymisen tutkimiseksi. Sahaukset on esitetty alla olevassa kuvassa.

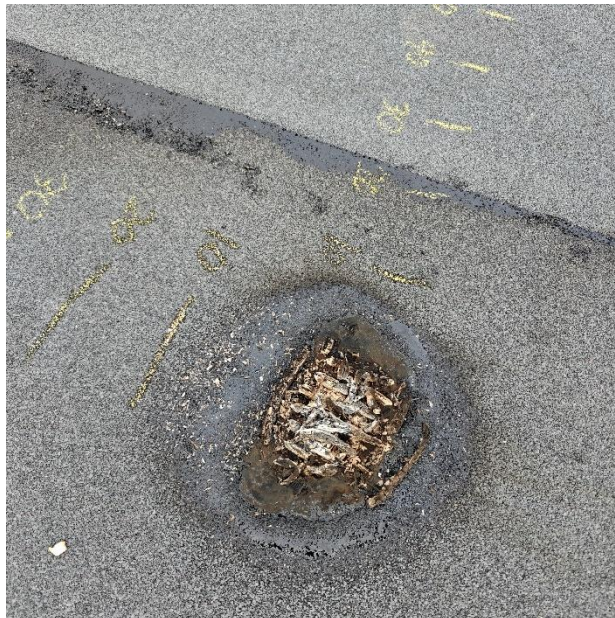
Kuva 6 – Palon leviämisen alue aurinkopaneelin alla yhdellä puutapulilla

Yksi puutapuli paloi pintakermin päällä/aurinkopaneelin alla, kunnes se hiipui ja lopulta sammui itsestään. Testin aikana havaittiin, että aurinkopaneelin alapinnan muovikalvo osallistui paloon ja aiheutti palavaa pisarointia, mutta sen vaikutus paloon jäi pieneksi. Alla olevassa kuvassa on esitetty, kuinka laajalle palo levisi sytytyslähteen reunasta aurinkopaneelin alla.

Yllä olevasta kuvasta nähdään, että palo levisi pintakermin päällä suurimmillaan noin 10 cm päähän sytytyslähteen reunasta. Vaikutus oli siis samaa suuruusluokkaa kuin vapaassa palossa. Voitiin todeta, että yhdellä puutapulilla sytytetty palo ei aiheuttanut poikkeavaa palonkehitystä paneelin alla.

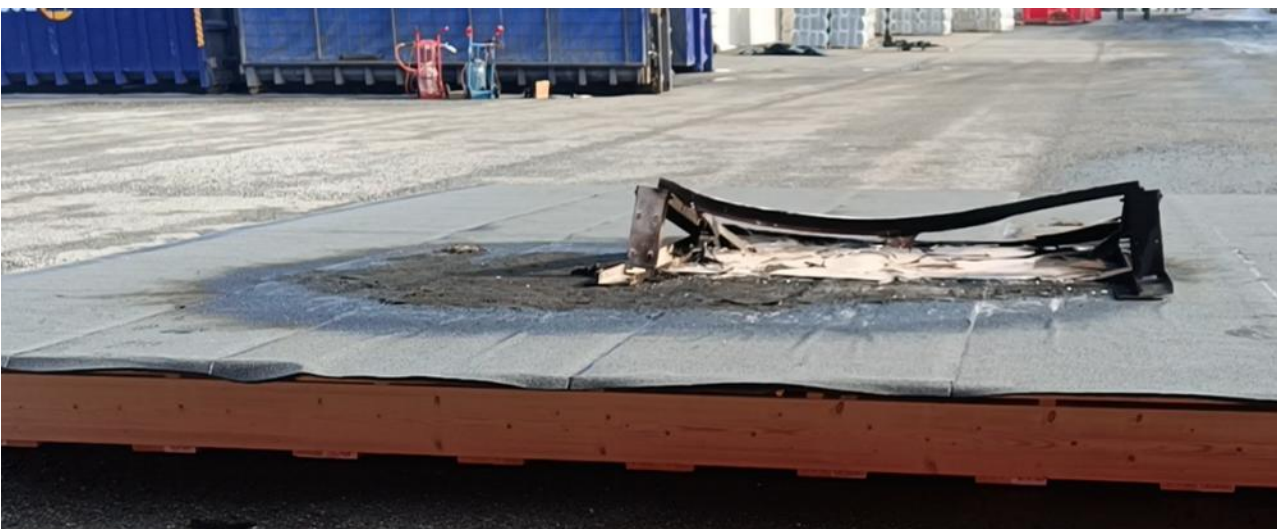
Kuva 8 – Testiasetus kaksinkertaisella sytytyslähteellä palon jälkeen

Testitilanteessa päätettiin, että sytytetyn palon annetaan palaa niin kauan, kunnes se hiipuu. Aurinkopaneelin alla kaksinkertaisella sytytyslähteellä sytytetty palo oli voimakkaimmillaan noin 15 minuuttia sytytyksestä. Sen jälkeen palo alkoi hiipua, kunnes noin 30 minuuttia sytyttämisen jälkeen palo oli jo lähes kokonaan hiipunut. Palo jäi kuitenkin palamaan kapealle kaistalle aurinkopaneelin lähimpänä kattopintaa olevan reunan alle. Palo sammui lopulta, kun aurinkopaneeli rikkoutui ja sen jäljellä olevat osat putosivat palon päälle. Palo kesti kaikinensa noin 55 minuuttia. Alla olevassa kuvassa on esitetty testiasetus kaksinkertaisella sytytyslähteellä sytytetyn palon jälkeen.

Palon leviämisalue paneeliasennuksen reunasta kattopinnalla mitattiin palon jälkeen ja se oli noin 1,2 m. Kuiten vapaassa palossa, myös paneeliasennuksen kanssa tehdystä testistä nähdään, että tuuli on vaikuttanut palon leviämissuuntaan. Kahden puutapulien vapaan palon leviämisestä ei lopulta saatu tietoa, sillä paneeliasennuksen alla sytytetty palo levisi sen päälle. Palo ei kuitenkaan levinnyt tässäkään testiasetelmassa katteesta läpi.
