# Paloturvallinen puurakentaminen

## Puukattoelementit ja aurinkopaneelit-tutkimushanke

Puutuoteteollisuus ry

15.6.2026

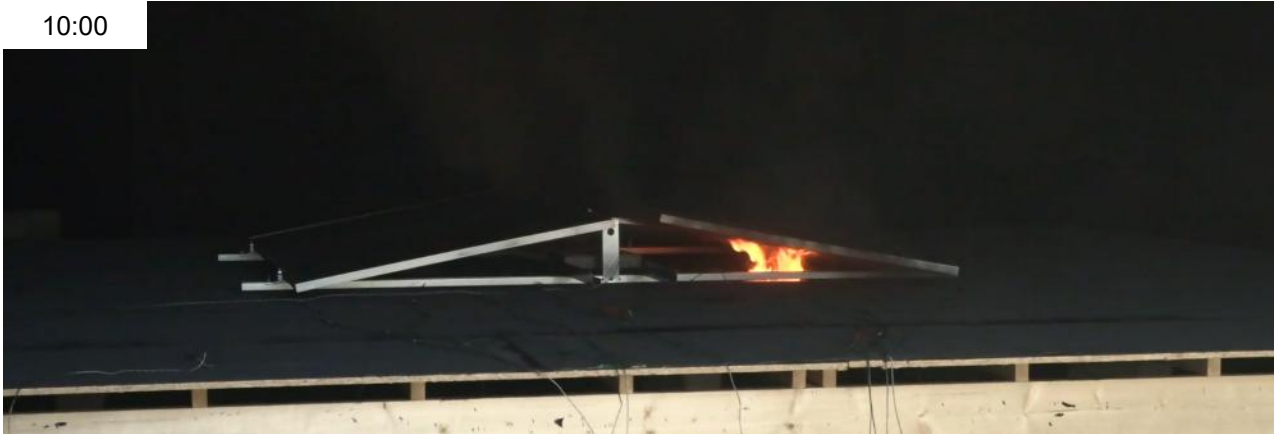
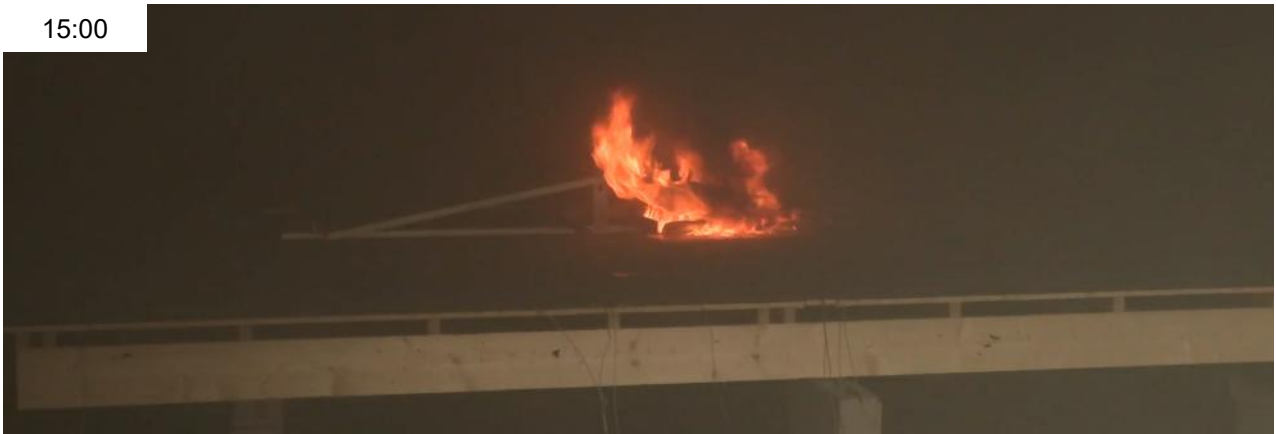
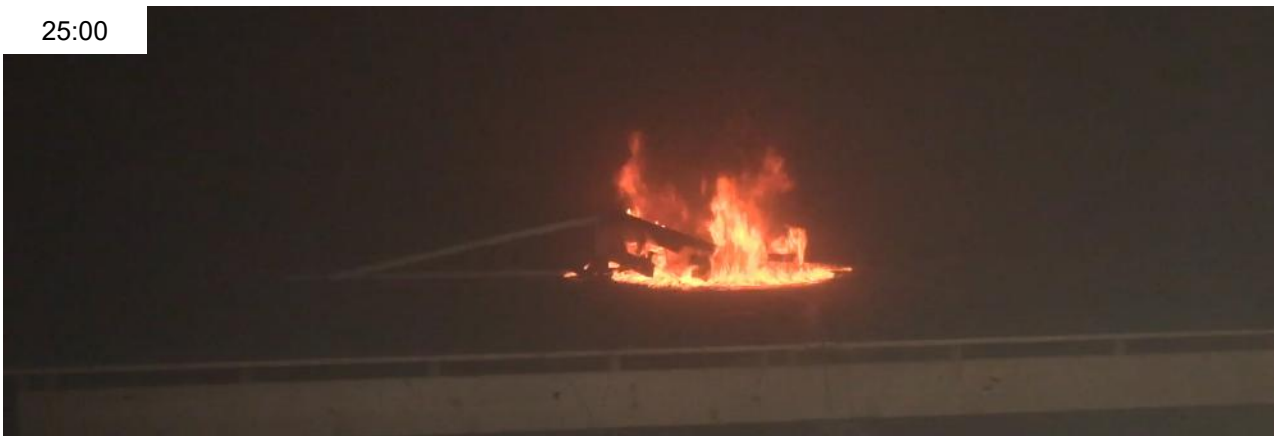
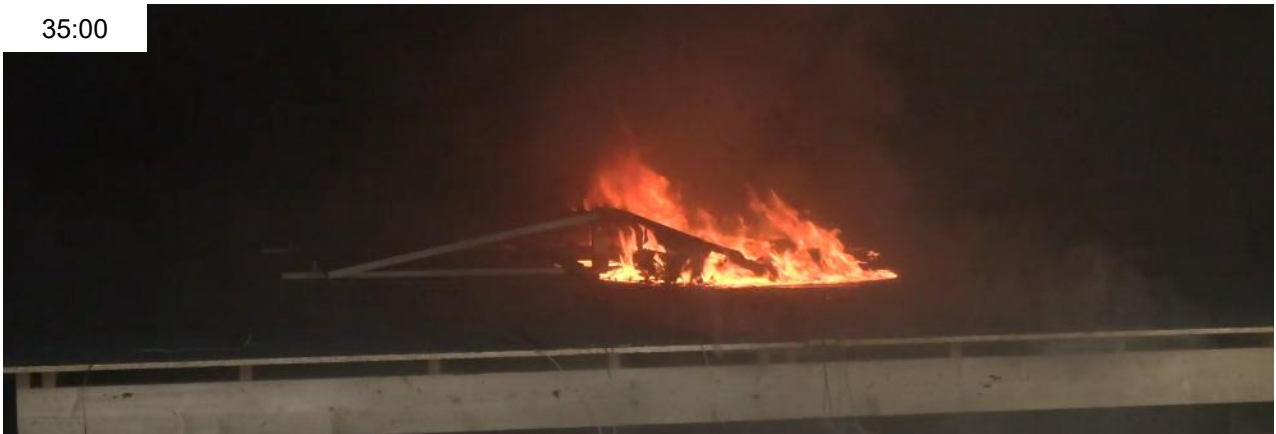
Kuva 3.9 – Kokeen 1 kulku

Kokeen 1 kulkua on havainnollistettu alla olevassa kuvassa. Kuvat ovat kuvankaappauksia kokeesta otetulta videolta. Kuvista nähdään, että palossa muodostuva savu häytti näkyvyyttä palon edetessä.

Yllä olevista kuvista (kokeen kulku ja keskikohtien lämpötilat) havaitaan, että alkupalon sytyttämisen jälkeen kului noin 10 minuuttia, että palo alkoi kehittymään suureksi aurinkopaneelin alla. Kuvista nähdään myös, että palo ei levinnyt viereisen aurinkopaneelin alle kokeen aikana, lämpötila jäi alhaiseksi.

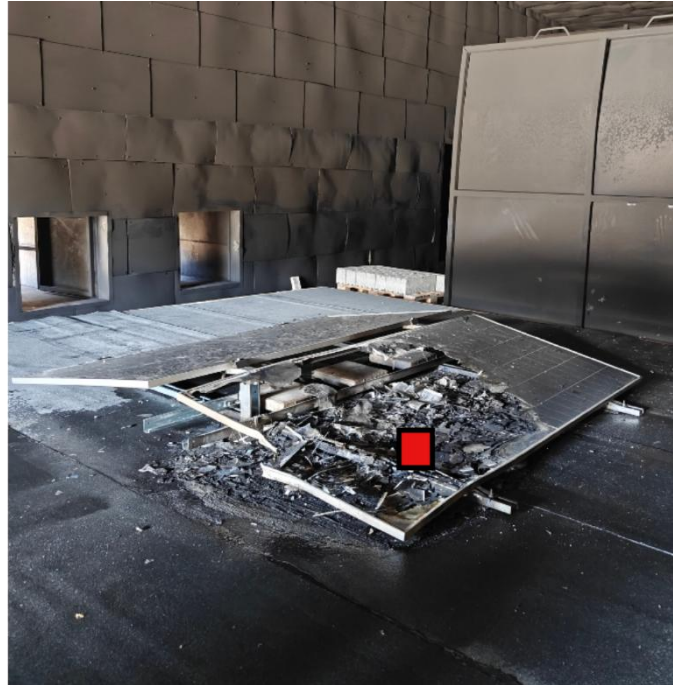
Kuva 3.10 – Koe 1 kokeen jälkeen (punainen neliö kuvaa sytytyslähteen sijaintia)

Koe 1 päättyi siihen, kun ajassa noin 35 minuuttia havaittiin liekki elementin ontelon puolella, jonka jälkeen aloitettiin sammutustyö. Paloa yritettiin ensin sammuttaa hiilidioksidisammuttimella, mutta se todettiin pian riittämättömäksi, minkä jälkeen palo sammutettiin lopulta vedellä. Alla olevassa kuvassa on esitetty kokeen 1 koeasetelma kokeen jälkeen.

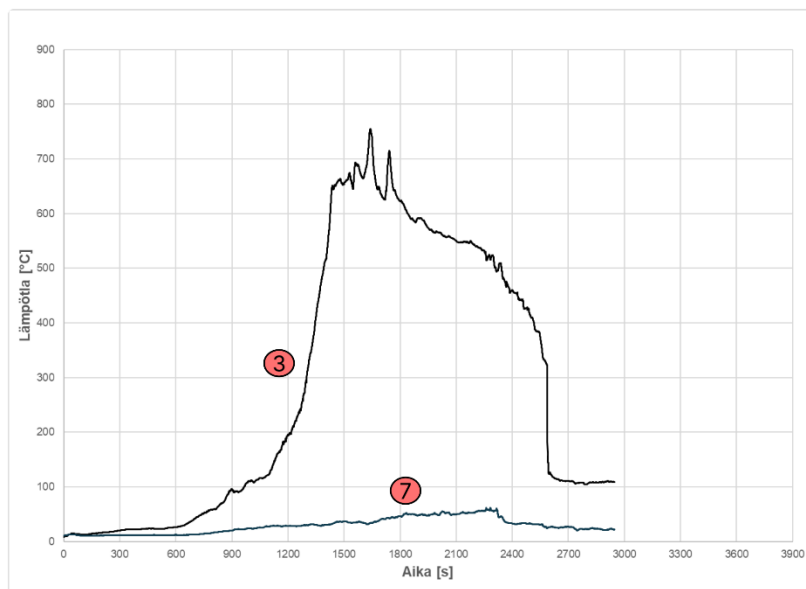
Kuva 3.11 – Koe 1 lämpötilat aurinkopaneelien keskikohdissa kattopinnalla

Alla olevassa kuvassa on esitetty kattopinnalla aurinkopaneelien keskikohdissa olleiden mittauspisteiden (mittauspisteet 3 ja 7, kts. Kuva 3.7) lämpötilat.

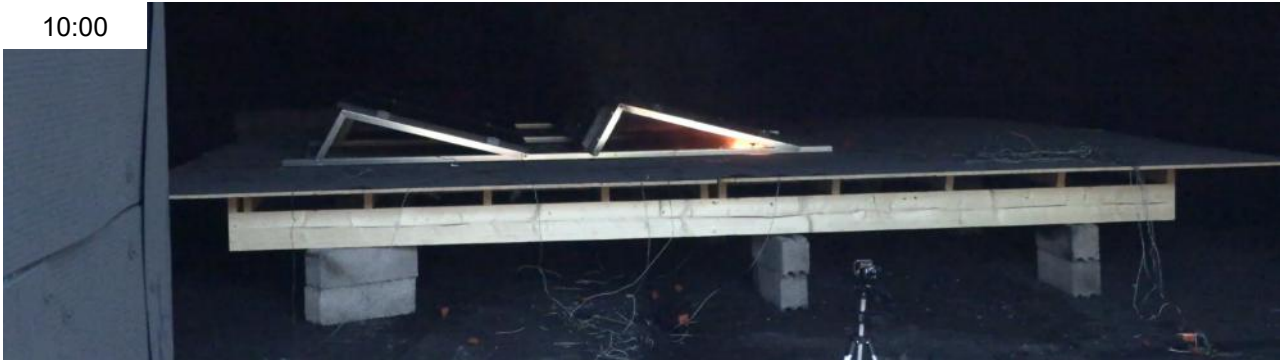
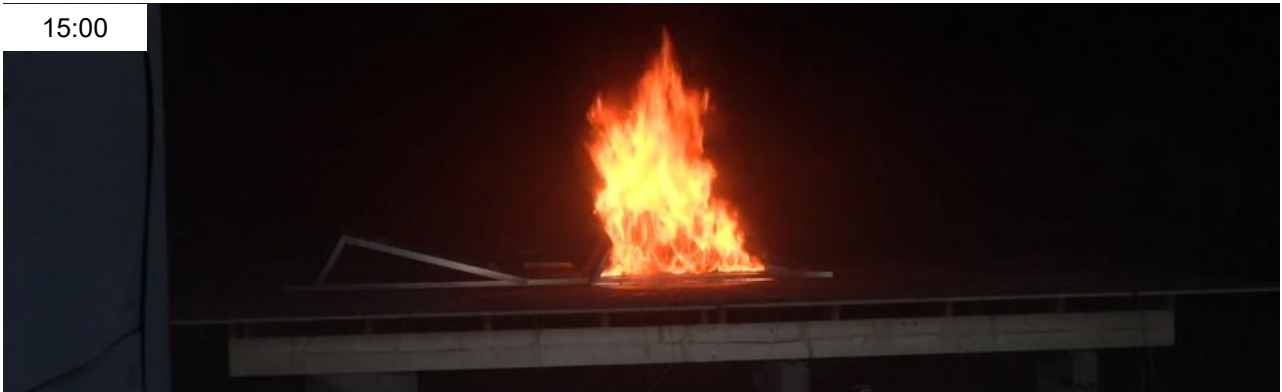
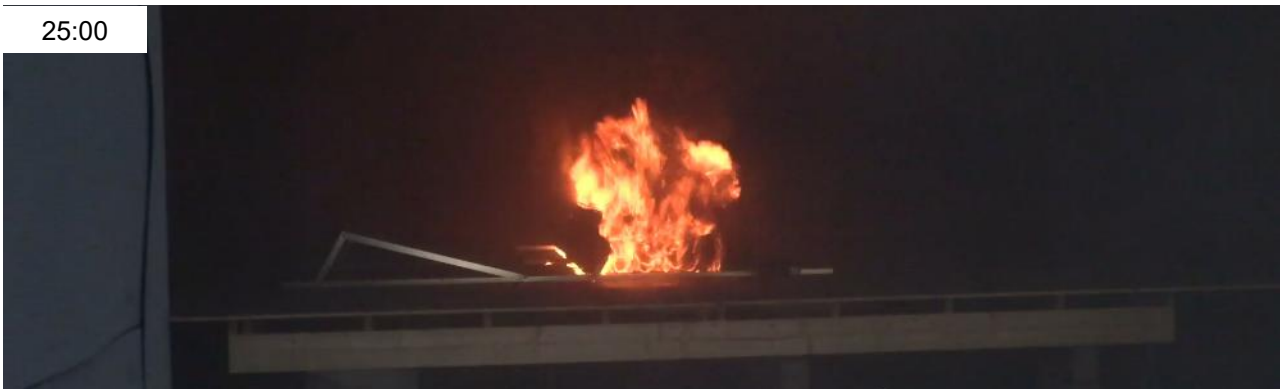
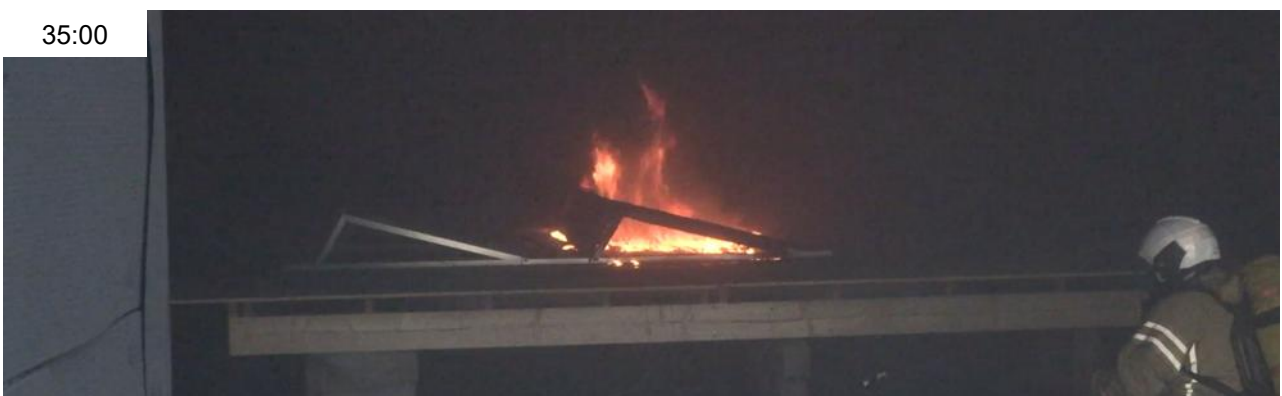
Kuva 3.20 – Kokeen 2 kulku, 10–35 min

Yllä olevista kuvista (kokeen kulku ja keskikohtien lämpötilat) havaitaan, että alkupalon sytyttämisen jälkeen kului noin 10 minuuttia, että palo alkoi leviä ensimmäisen aurinkopaneelin alla ja että se levisi viereisen aurinkopaneelin alle noin 15 minuutin (900 s) kohdalla. Kuvista nähdään myös, että palo ei levinnyt toiseen riviin kokeen aikana.

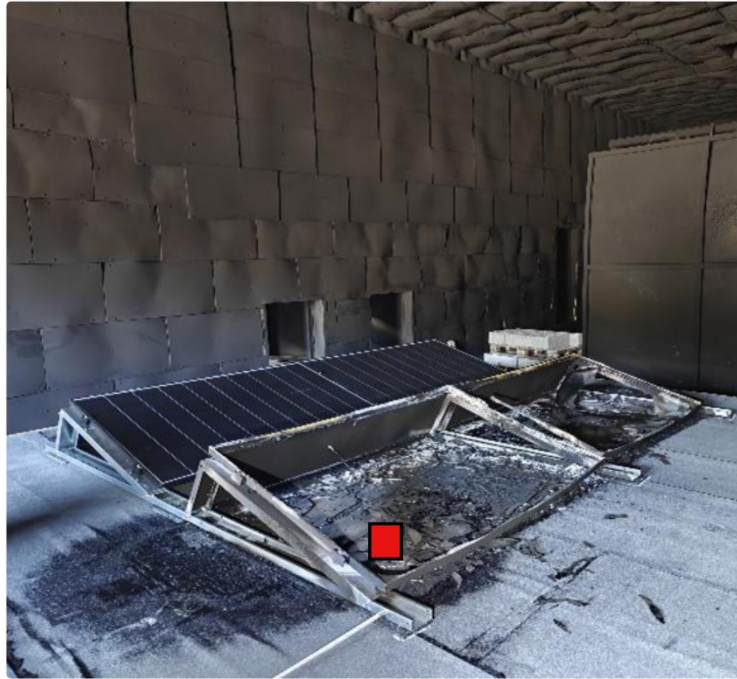
Kuva 3.22 – Koe 2 kokeen jälkeen

Koe 2 päättyi siihen, kun sytytyksestä oli kulunut 60 minuuttia ja hiipunut palo sammutettiin hiilidioksidisammuttimella. Kokeen aikana ei havaittu liekkiä elementin ontelon puolella. Alla olevassa kuvassa on esitetty kokeen 2 koeasetelma kokeen jälkeen.

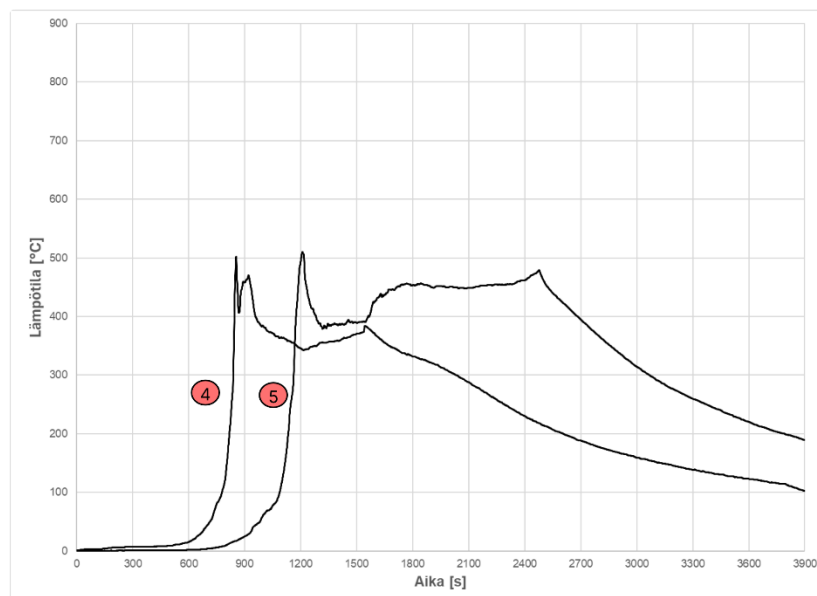
Kuva 3.23 – Koe 2 lämpötilat aurinkopaneelien keskikohdissa kattopinnalla

Alla olevassa kuvassa on esitetty kattopinnalla niiden aurinkopaneelien, joiden alle palo levisi, keskikohdissa olleiden mittauspisteiden (mittauspisteet 4 ja 5, kts. Kuva 3.18) lämpötilat.

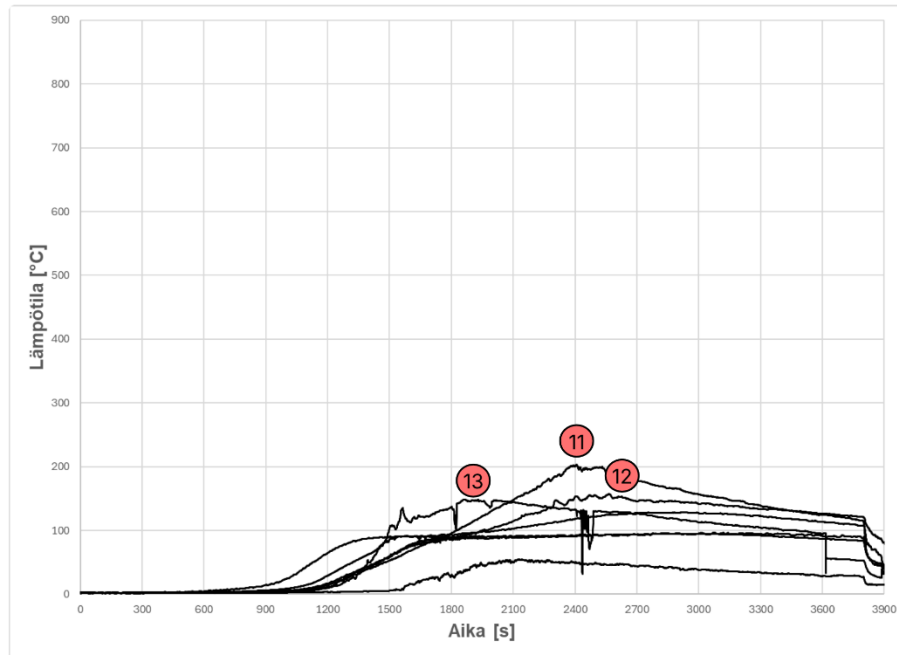
Kuva 3.24 – Koe 2 lämpötilat ontelon puolella

Yllä olevasta kuvasta nähdään, että korkeimmat lämpötilat ovat olleet mittauspisteissä 11, 12 ja 13, jotka sijaitsivat sivusauman kohdalla ontelon puolella.

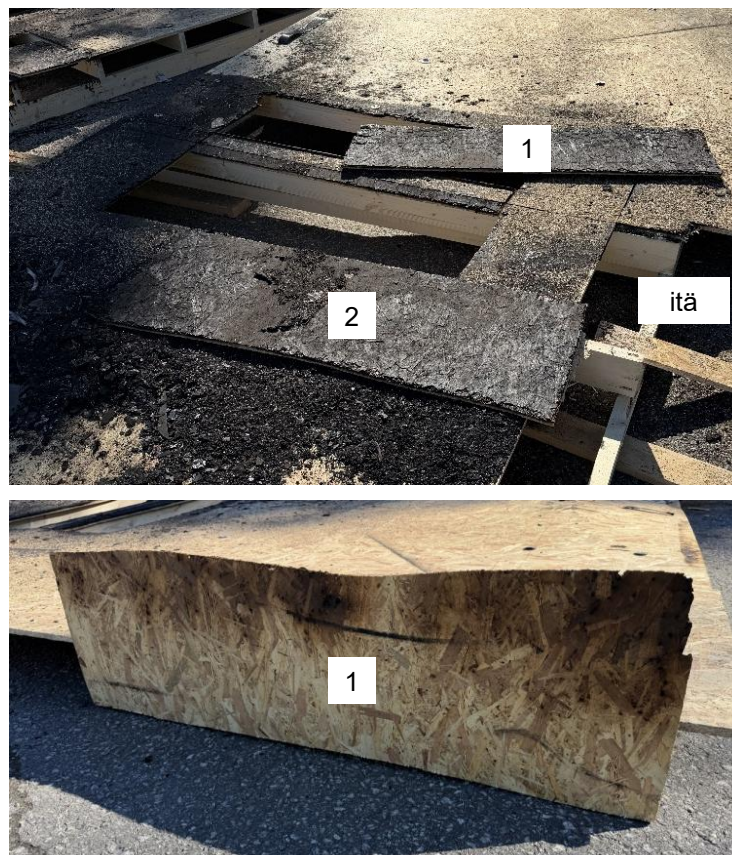
Kuva 3.28 – Koe 2 sahatut OSB-levyn palat

Vaurioituneelta alueelta sahattiin kappaleita irti hiiltymisen tutkimiseksi. Kokeen 2 koe-elementin itäpuoli oli silmämääräisesti arvioiden pahemmin vaurioitunut. Alla olevassa kuvassa on esitetty elementin itäpuolelta sahatut OSB-levyn palat ja toinen niistä alapuolelta.

Kuten yllä olevasta kuvasta nähdään, kokeessa 2 OSB-levy on hiiltynyt paikoittain läpi, mutta ei ole hajonnut päästäten liekkiä levyn alapuolelle elementin onteloon.

Kokeissa 2, 3 ja 4 palo ei levinnyt koe-elementin ontelon puolelle kokeiden aikana (60 minuuttia). Kokeessa 2 bitumikermien alla ollut OSB-levy oli kuitenkin paikoin hiiltynyt läpi asti. Läpihiiltymisen tapahtui aurinkopaneelirivin toisen aurinkopaneelin alla eli sytytyslähteen yläpuolisesta paneelistä viereisen paneelin alla. Tähän viittaavat myös kattopinnalla aurinkopaneelien keskikohdissa olleiden mittauspisteiden (kts. luku 3.3.5 ja Kuva 3.23) lämpötilat, joista voidaan havaita, että kyseisen paneelin alla lämpötila oli pitempään korkeammalla. Kokeessa 2 ontelon puolen mittauspisteitä oli vain koe-elementin saumojen kohdilla ja sytytyslähteen alapuolella, joten lämpötiladataa ei ole läpihiiltyneen kohdan alapuolelta.

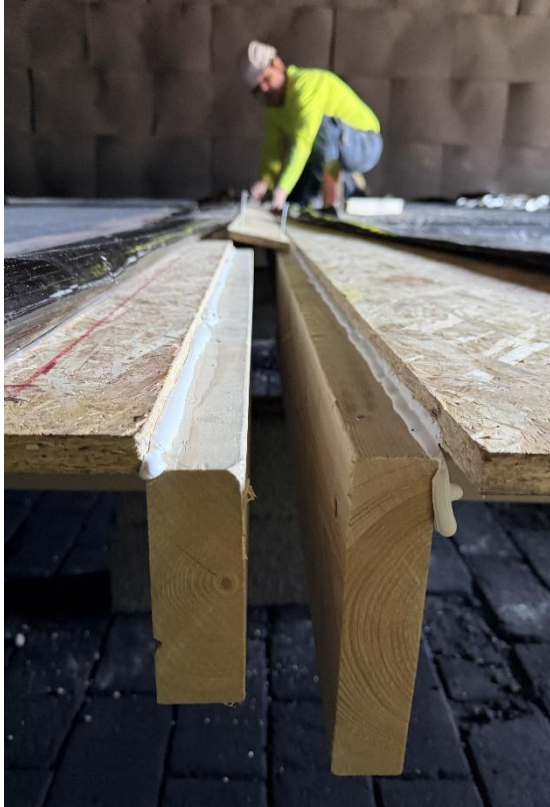
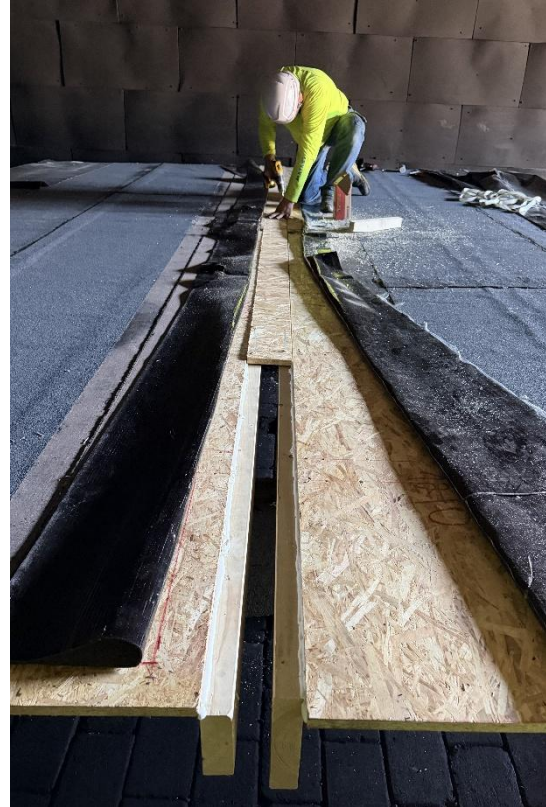
Kuva 3.30 – Koe 3 muokattu sivusauma

Kokeen 3 koe-elementti oli muuten vastaava kuin kappaleessa 3.2.1 on esitetty, mutta sivusaumaa päätettiin muuttaa kokeeseen 3. Peltikaistan sijasta sivusaumaan asennettiin OSB-levykaista. Tämän vuoksi alkuperäiseen koolauskehään lisättiin levennyspuut, jotka tiivistettiin viereisiin OSB-levyihin Würthin paloakryyllillä ja joihin OSB-kaista ruuvattiin kiinni. Tarkoituksena oli mukailla elementin päätysauman rakennetta. Kyseessä ei ole vakioratkaisu vaan ratkaisu kehitettiin kokeiden aikana, kun kokeesta 1 havaittiin, että palo levisi peltisaumasta onteloon. Muokattu sivusauma on esitetty alla olevassa kuvassa.

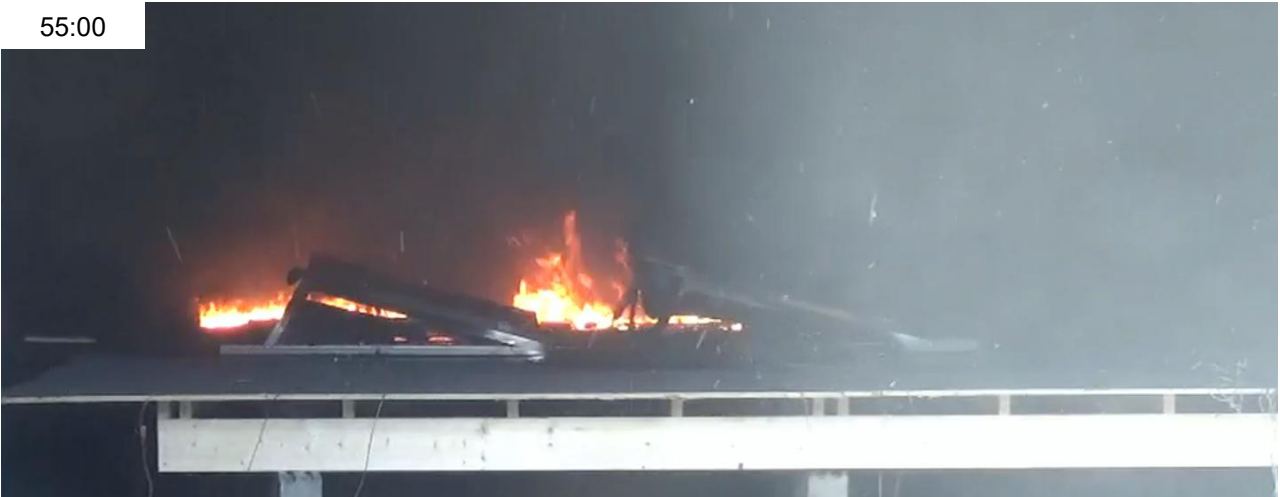
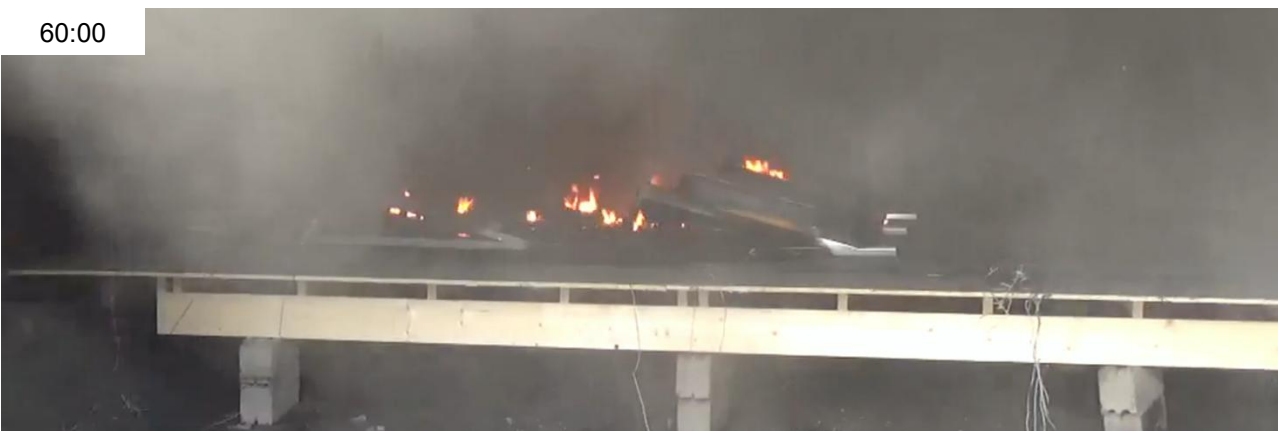
*Kuva 3.35 – Kokeen 3 kulku, 55–60 min*

Koe 3 päättyi siihen, kun sytytyksestä oli kulunut 60 minuuttia ja hiipunut palo sammutettiin vedellä. Kokeen aikana ei havaittu liekkiä elementin ontelon puolella.

Testaushallin savutuuletuksen aikana koe-elementti syttyi uudestaan, jolloin liekkiä havaittiin myös ontelon puolella. Tämä on huomioitu tulosten käsittelyssä ja arvioinnissa.

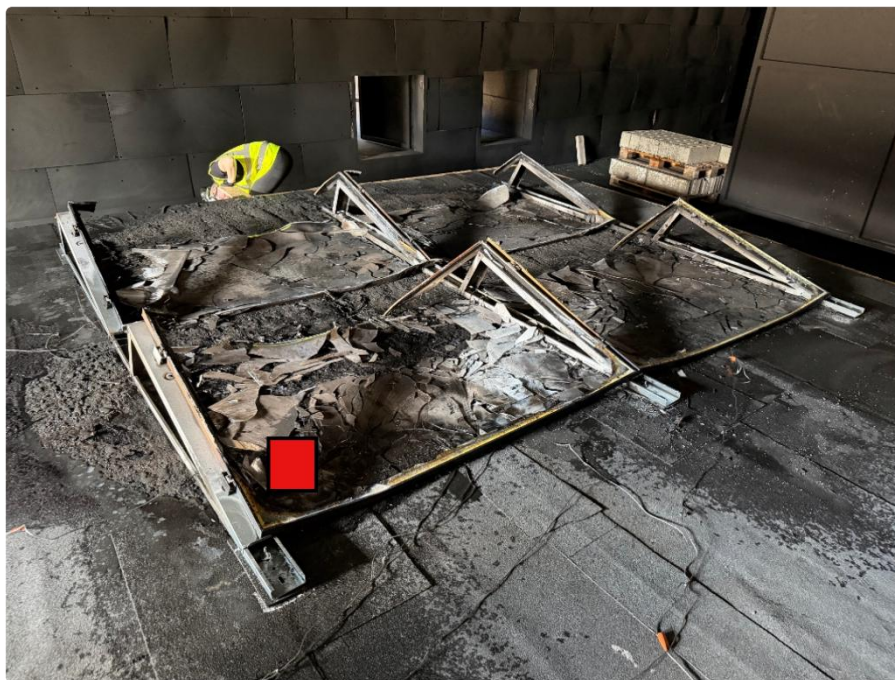
Kuva 3.36 – Koe 3 kokeen jälkeen

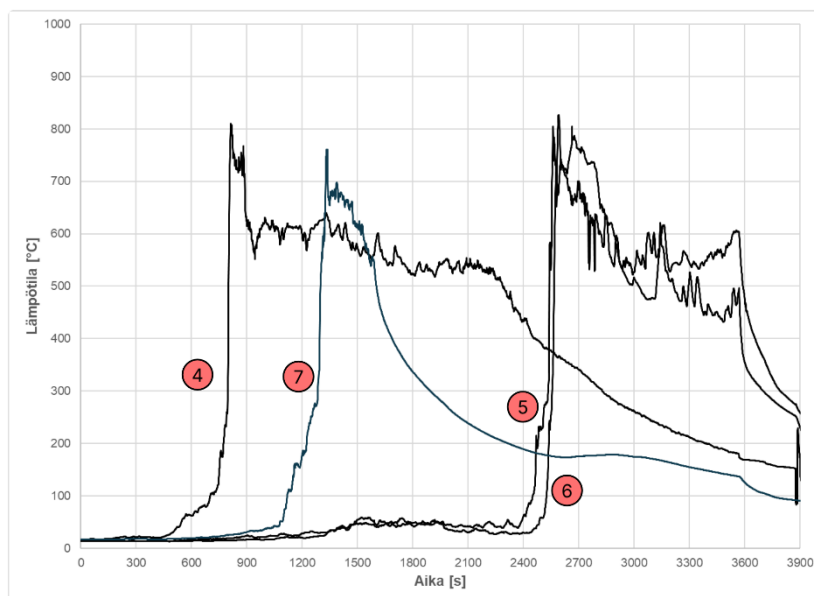
Kuva 3.37 – Koe 3 lämpötilat aurinkopaneelien keskikohdissa kattopinnalla

Yllä olevista kuvista (kokeen kulku ja keskikohtien lämpötilat) havaitaan, että alkupalon sytyttämisen jälkeen kului noin 10 minuuttia, että palo alkoi leviä ensimmäisen aurinkopaneelin alla ja että se levisi toiseen riviin noin 20 minuutin kohdalla. Kuvista voidaan nähdä myös, että palo hiipui kahden ensimmäisen paneelin alla noin 30 minuutin kohdalla, mutta levisi sitten vielä noin 40 minuutin (2400 s) kohdalla ensin ensimmäisen rivin toisen paneelin (mittauspiste 5) alle ja siitä lopulta myös toisen rivin toisen paneelin (mittauspiste 6) alle.

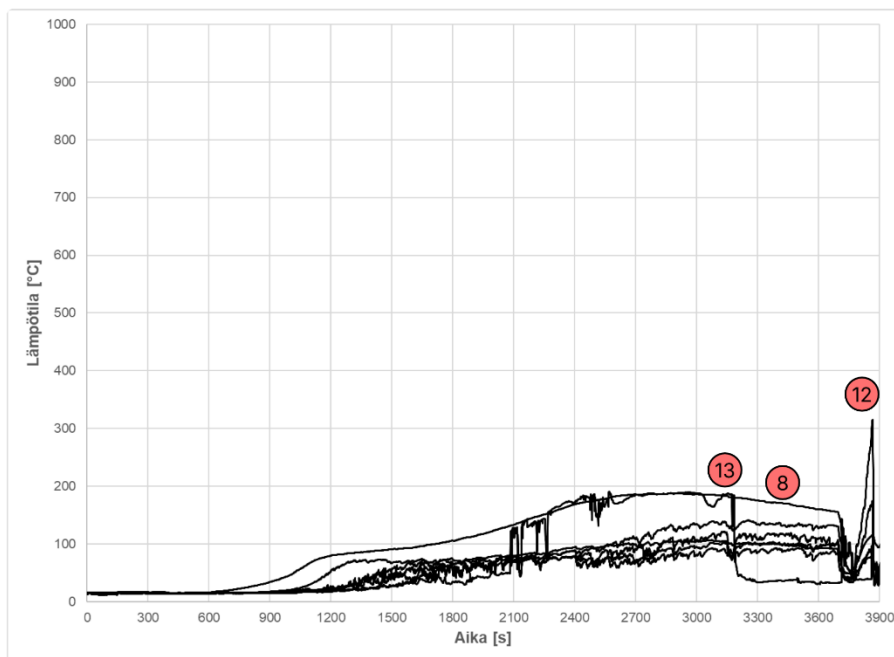
Kuva 3.38 – Koe 3 lämpötilat ontelon puolella

Yllä olevasta kuvasta nähdään, että korkeimmat lämpötilat ovat olleet mittauspisteissä 8, 12 ja 13, jotka sijait-sivat sytytyslähteen alapuolella (8) ja muokatun sivusauman kohdalla ontelon puolella (12 ja 13).

Kokeen 3 jälkeen koe-elementissä ei havaittu läpihiiltymistä, kun kokeen jälkeen tapahtunut uudelleensyttymisen ja siitä johtuneet lisävauriot jätetään huomioimatta. Myös koe-elementin alapuolen mittauspisteiden lämpötiladata (kts. Kuva 3.38) tukee tätä havaintoa, kun hiiltymisrajana pidetään 300 °C ja lämpötilat pysyivät alle 200 °C. Uudelleensyttymisestä ja sen yhteydessä havaitusta likeistä elementin ontelon puolella voidaan kuitenkin päätellä, että koe-elementti oli vaurioitunut kokeen aikana siten, että uudelleensyttymisessä elementin kriittisten kohtien palonkestävyys petti.

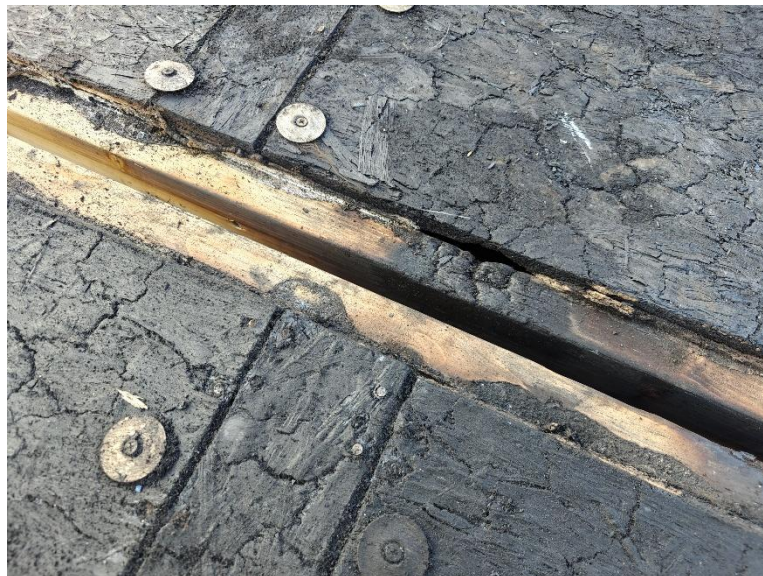
Kuva 3.42 – Koe 3 sivusauma-alue kokeen jälkeen

Koepaikalla tehtyjen havaintojen perusteella arvioitiin, että testaushallin savutuuletuksen aikana tapahtunut uudelleensyttyminen ja siinä yhteydessä havaittu liekki elementin ontelon puolella johtuivat siitä, että koe-elementtiin muokatun sivusauman palonkesto petti.

Tulosten perusteella erityisesti sauma-alueet ovat kriittisiä palon rajaamisessa pois puukaton ontelosta. Kokeissa tehtyjen havaintojen perusteella pellillä toteutettava sivusauma on herkkä vaurioitumaan. Liitosdetaljiikan osalta on suositeltavaa kehittää saumoja suuntaan, joka minimoisi palon leviämisriskin.

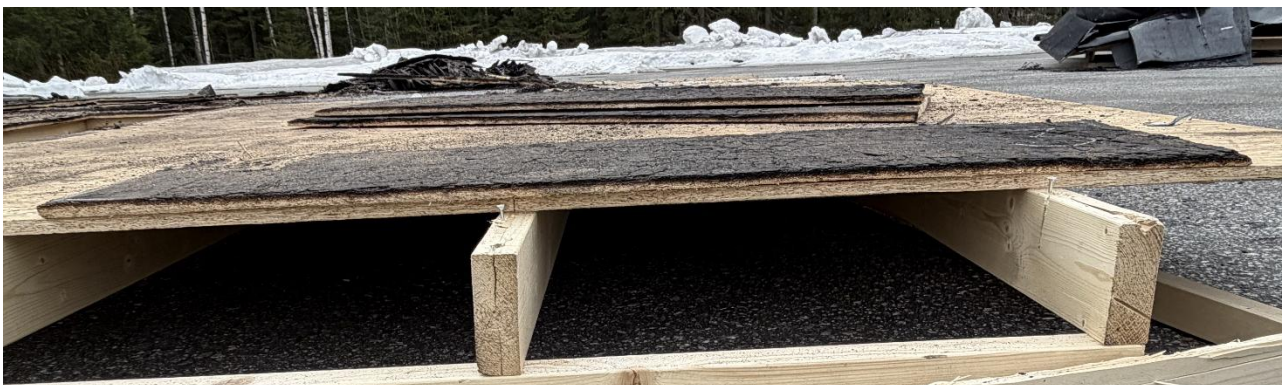
Yllä olevassa kuvassa esitetyistä OSB-levystä sahattuista paloista voitiin todeta, että kun sauma-alue jätetään pois tarkasteluista uudelleensyttymisen vuoksi, jatkuva OSB-levy ei hiiltynyt kokeessa 3 läpi asti. Alla olevassa kuvassa on esitetty yksi sahattuista OSB-levyn paloista.

Kuva 3.44 – Koe 3 sahattu OSB-levyn pala

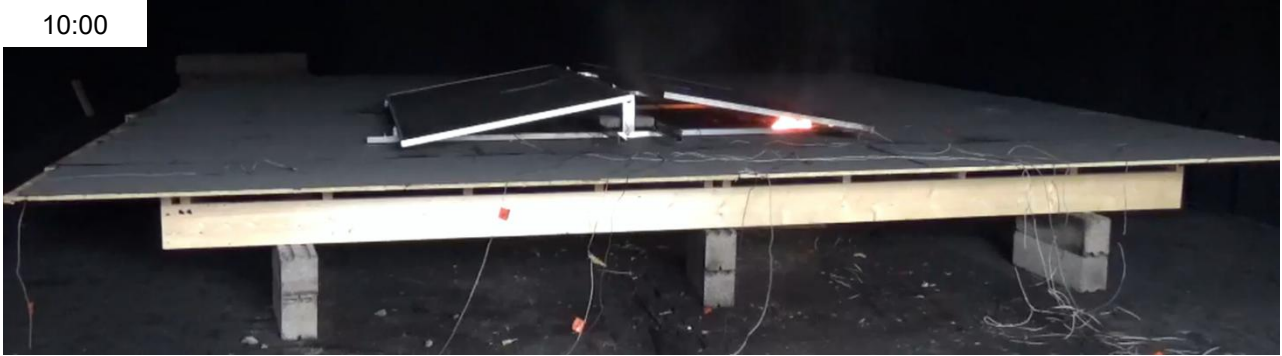
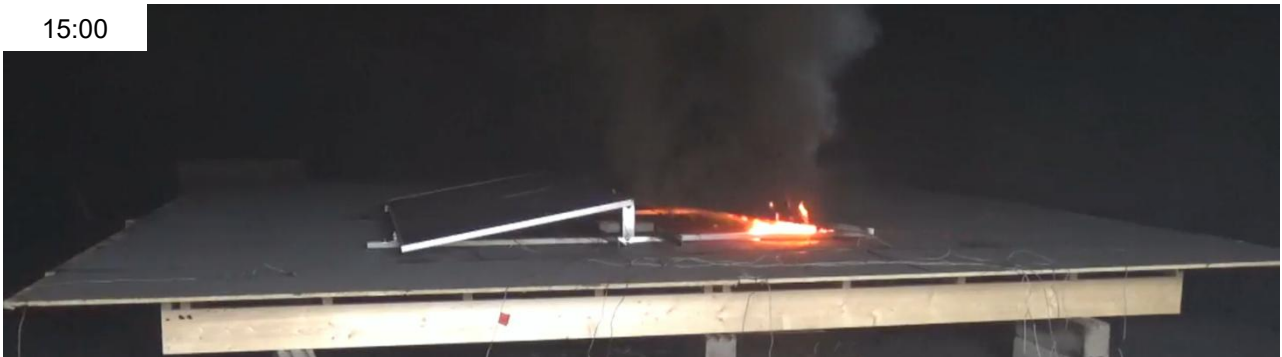
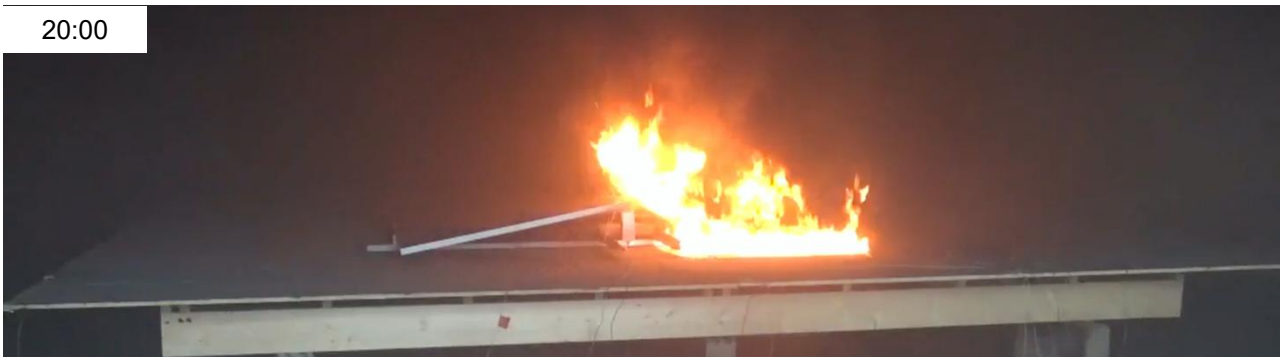
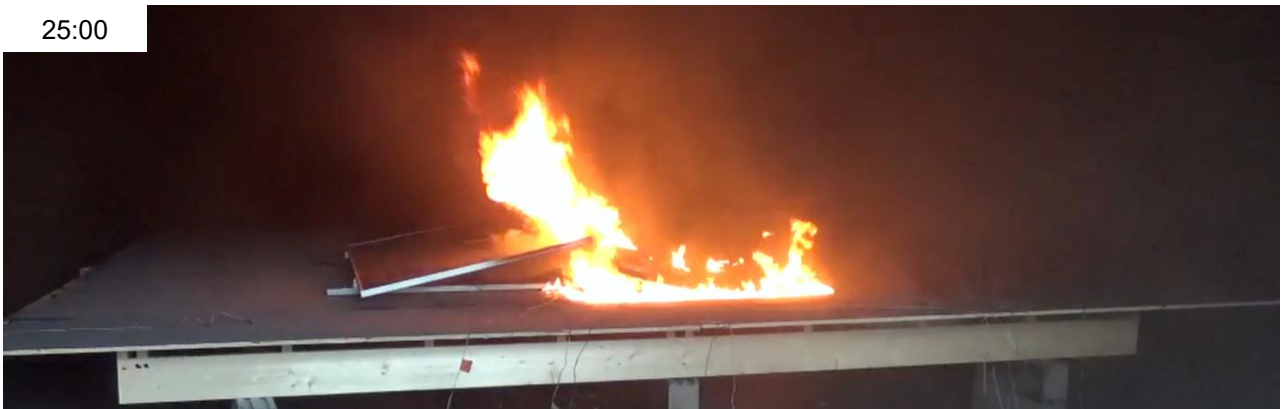
Kuva 3.47 – Kokeen 4 kulku, 10–25 min

Yllä olevista kuvista (kokeen kulku ja keskikohtien lämpötilat) havaitaan, että alkupalon sytyttämisen jälkeen kului noin 10 minuuttia, että palo alkoi levitä ensimmäisen aurinkopaneelin alla ja että se levisi viereisen aurinkopaneelin alle noin 30 minuutin (1800 s) kohdalla.

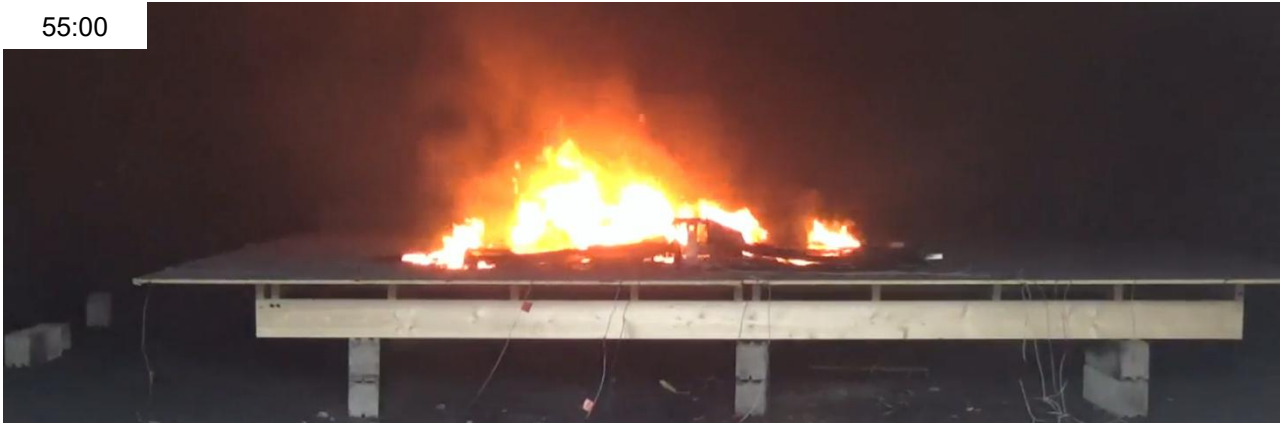
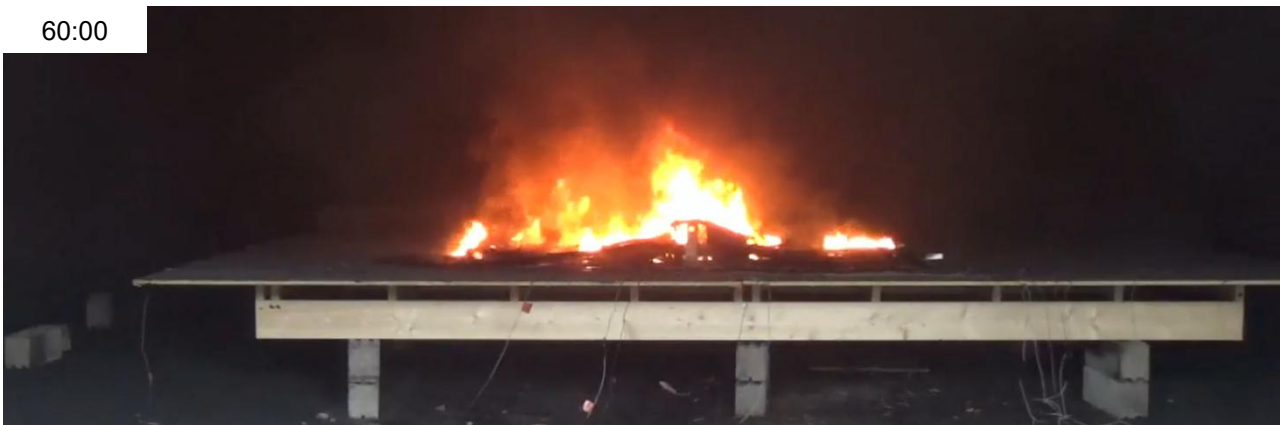
*Kuva 3.49 – Kokeen 4 kulku, 55–60 min*

Koe 4 päättyi siihen, kun sytytyksestä oli kulunut 60 minuuttia ja palo sammutettiin vedellä. Kokeen aikana ei havaittu liekkiä elementin ontelon puolella.

Testaushallin savutuuletuksen aikana koe-elementti syttyi uudestaan, kuten kokeessa 3, mikä aiheutti sen, että liekkiä havaittiin myös ontelon puolella. Tämä on huomioitu tulosten käsittelyssä ja arvioinnissa.

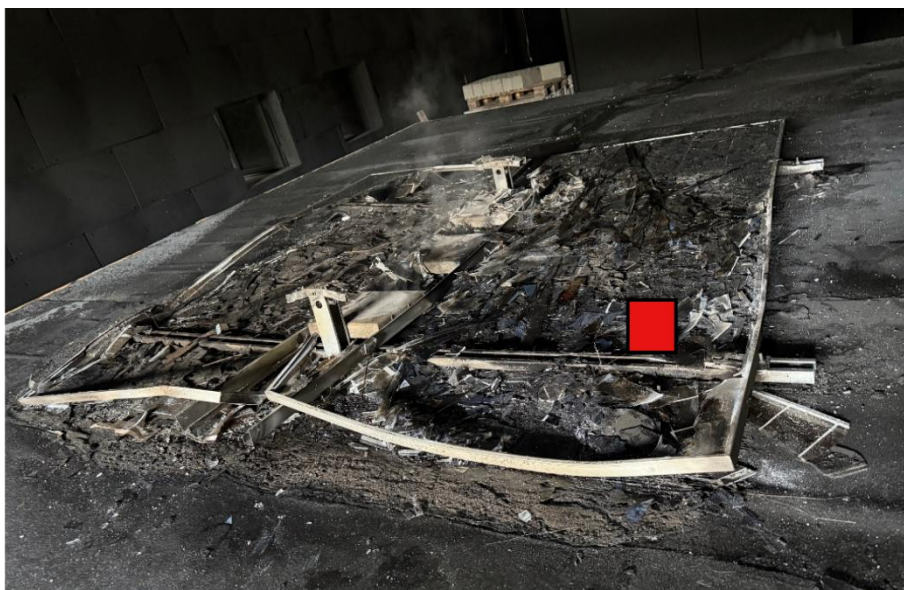
*Kuva 3.50 – Koe 4 kokeen jälkeen*

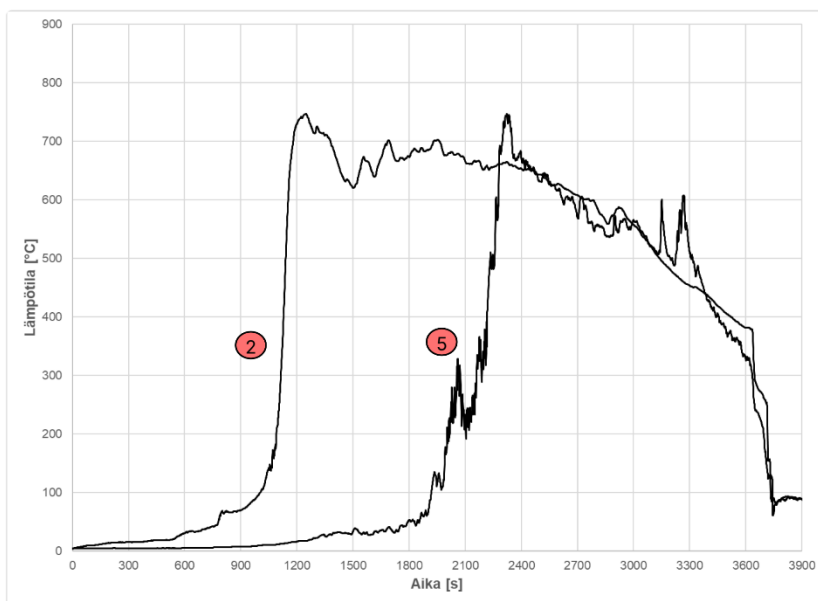
Kuva 3.51 – Koe 4 lämpötilat aurinkopaneelien keskikohdissa kattopinnalla

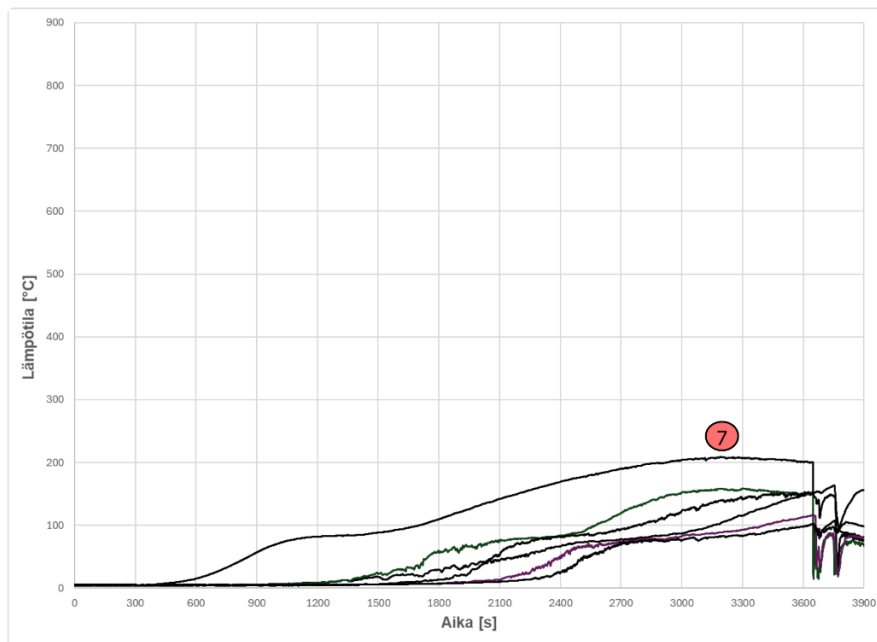
Kuva 3.52 – Koe 4 lämpötilat ontelon puolella

Yllä olevasta kuvasta nähdään, että korkein lämpötila on ollut mittauspisteessä 7, joka sijaitsi sytytyslähteen alapuolella.

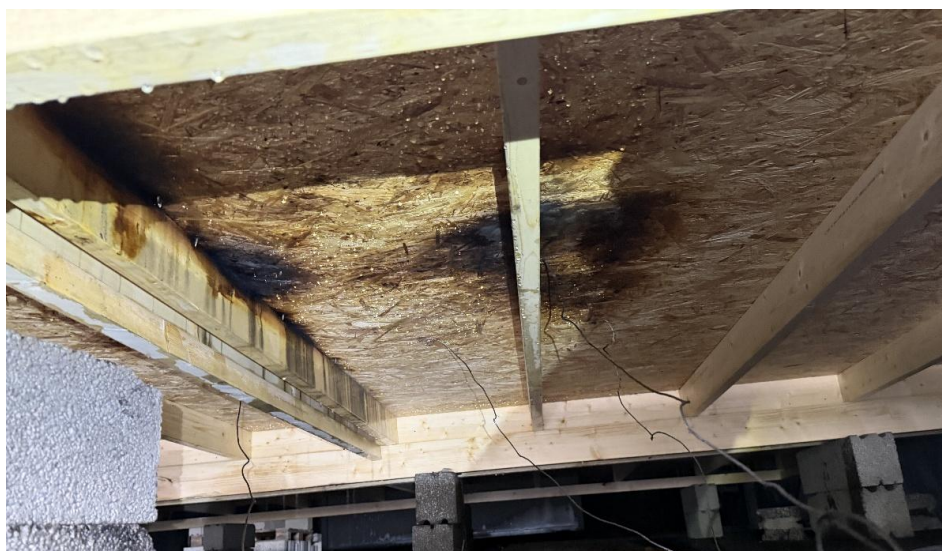
Kuva 3.54 – Koe 4 koe-elementin alapuoli kokeen jälkeen

Yllä olevasta kuvasta havaitaan, että OSB-levy on paikoin tummunut voimakkaasti ontelon puolella. Koepaikalla tehtyjen havaintojen perusteella arvioitiin, että testaushallin savutuuletuksen aikana tapahtunut uudelleensyttyminen ja siinä yhteydessä havaittu liekki elementin ontelon puolella johtuivat siitä, että hiiltymisen oli edennyt päätysaumassa syvemmälle, eikä sammutusvesi pystynyt kokonaan lopettamaan kytevää paloa sauman alueella. Päätysauma näkyy yllä olevan kuvan vasemmassa reunassa. Toinen yllä olevassa kuvassa näkyvä tummunut alue on sytytyslähteen alapuolelta.

Testaushallin tuuletuksen yhteydessä havaittiin palon syttyminen ontelossa. Kokeiden perusteella ei voida todeta, olisiko palo uudelleensyttynyt havaitulla tavalla ilman voimakasta jälkituuletusta. Havainto korostaa tarvetta paneelikentän ja sen alapuolisen kattorakenteen raivaukselle palon jälkeen kytemien sammuttamiseksi.

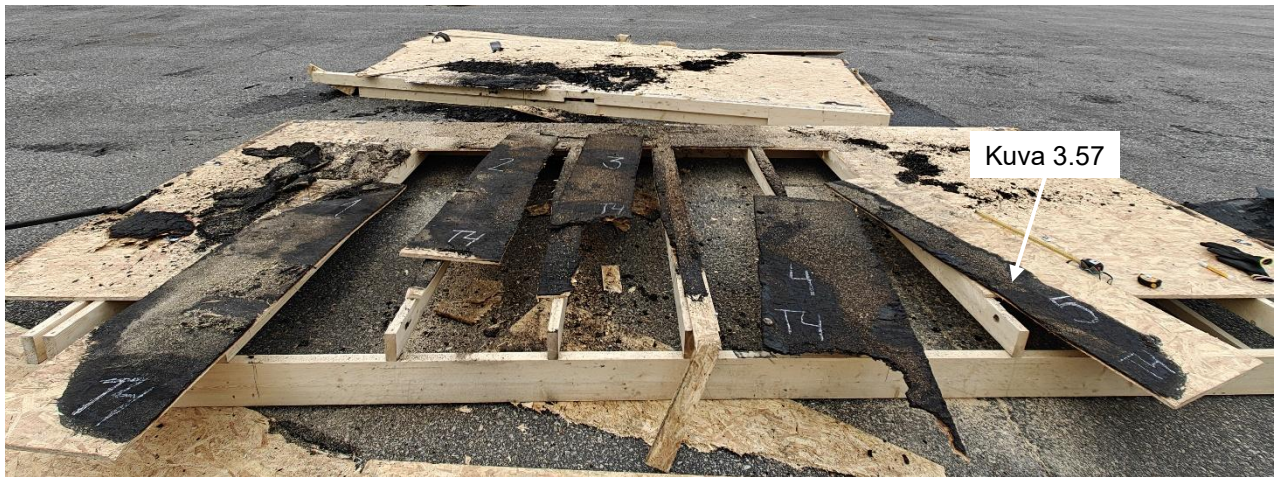
OSB-levyn laajasta vaurioitumisesta kuljetettaessa ja purettaessa voidaan arvioida, että levyt olivat hiiltyneet paikoittain niin syväälle, että ne eivät enää kestäneet mekaanista rasitusta. Vaurioituneelta alueelta sahattiin kuitenkin kappaleita irti hiiltymisen tutkimiseksi. Sahaukset on esitetty alla olevassa kuvassa.

*Kuva 3.56 – Koe 4 OSB-levyn sahaukset*

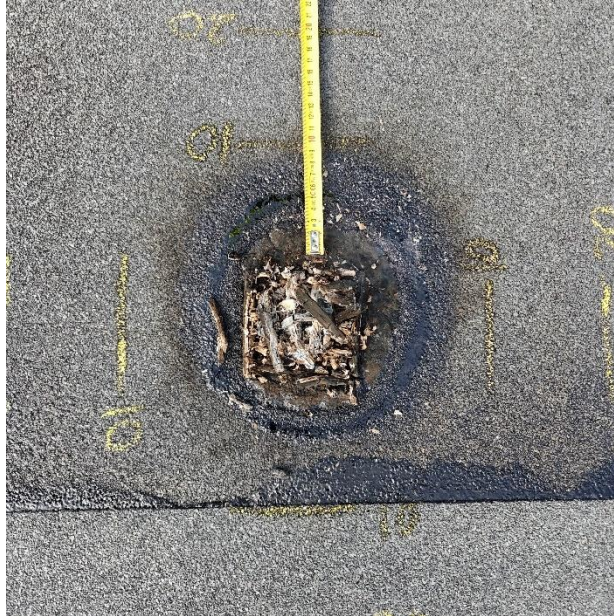
*Kuva 4 – Vapaan palon leviämisalue*

Yllä olevasta kuvasta nähdään, että vapaa palo levisi pintakermin päällä suurimmillaan noin 10 cm päähän sytytyslähteen reunasta. Epäsymmetrisyys paloalueessa johtuu siitä, että testi tehtiin ulkona, missä tuuli pääsi vapaasti vaikuttamaan liekkiin painaen sitä tiettyyn suuntaan katetta vasten.

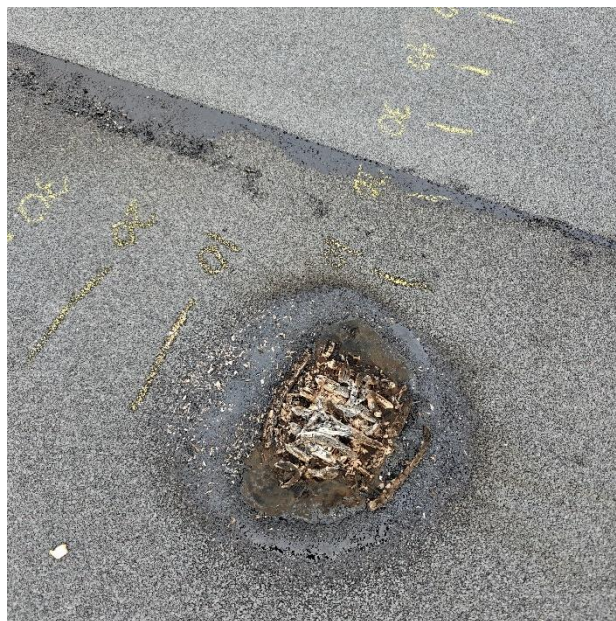
*Kuva 6 – Palon leviämialue aurinkopaneelin alla yhdellä puutapulilla*

Yllä olevasta kuvasta nähdään, että palo levisi pintakermin päällä suurimmillaan noin 10 cm päähän sytytyslähteen reunasta. Vaikutus oli siis samaa suuruusluokkaa kuin vapaassa palossa. Voitiin todeta, että yhdellä puutapulilla sytytetty palo ei aiheuttanut poikkeavaa palonkehitystä paneelin alla.

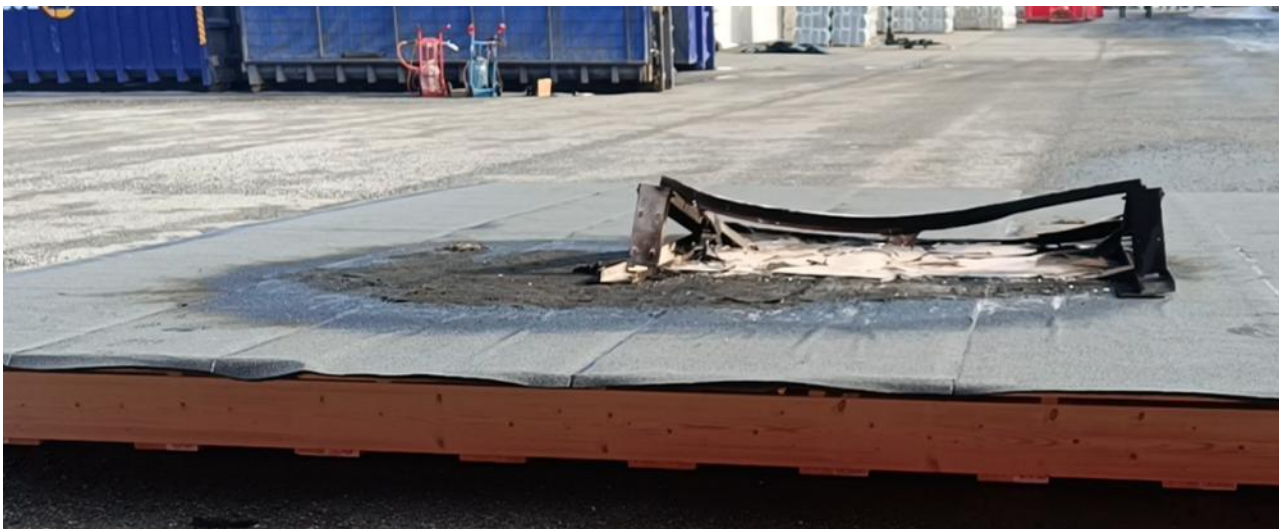
*Kuva 8 – Testiasetus kaksinkertaisella sytytyslähteellä palon jälkeen*

Palon leviämisalue paneeliasennuksen reunasta kattopinnalla mitattiin palon jälkeen ja se oli noin 1,2 m. Kuten vapaassa palossa, myös paneeliasennuksen kanssa tehdystä testistä nähdään, että tuuli on vaikuttanut palon leviämissuuntaan. Kahden puutapulien vapaan palon leviämisestä ei lopulta saatu tietoa, sillä paneeliasennuksen alla sytytetty palo levisi sen päälle. Palo ei kuitenkaan levinnyt tässäkään testiasetelmassa katteesta läpi.
