# PUU WOOD HOLZ BOIS

# PUUWOODHOLZBOIS

2004

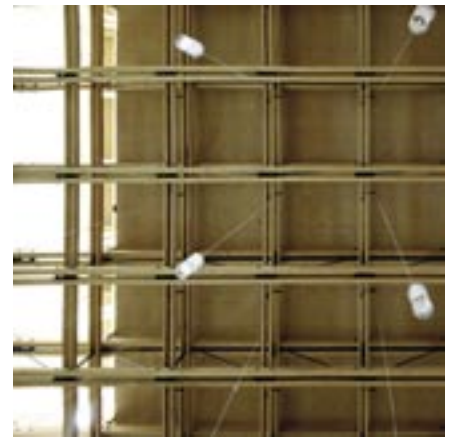
Arinamaisen ristikkorakenteen paarteet ovat puuta ja liitossauvat terästä

Kantavissa rakenteissa ja verhouksissa on voitu käyttää puuta ilman rajoituksia, koska rakennus on kauttaaltaan sprinklattu. Seinärakenteet ovat liimapuuta pilareina ja jäykistävinä levyinä. Kirkkosalin kattorakenteena ovat liimapuupalkeista teräsliitoksin kootut ristikot ja niitä sivusuunnassa tukevat palkit. Jäykistävät betoniseinät ja puuliitosten teräsosat korostavat kontrastisina materiaaleina puun lämpöä.

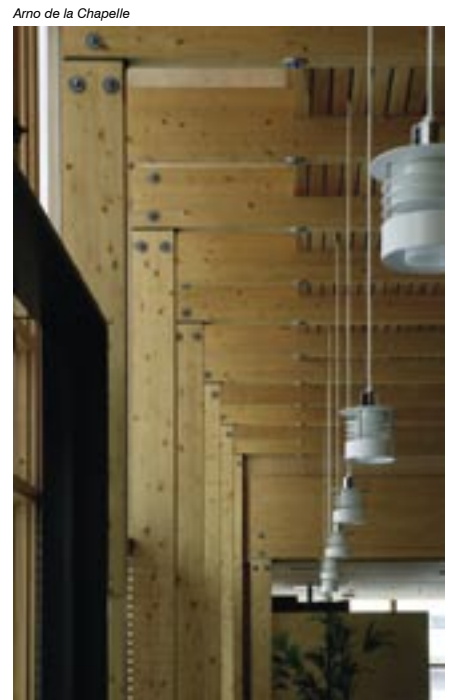
Liitoksissa on varmuuden saavuttamiseksi käytetty perinteisiä buldog -levyjä

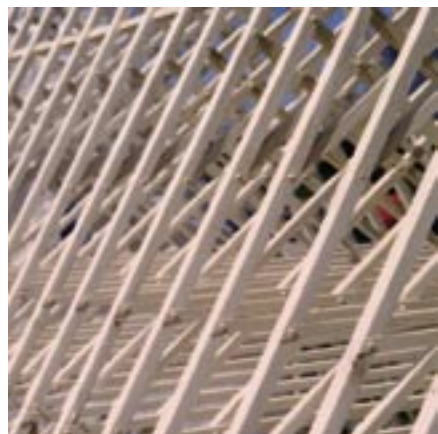
Rakennemallilla tutkittiin liitokset ja vanha rakennustapa

Rakenteet koottiin puuliitoksilla käyttäen loveuksia, kiilauksia ja tapituksia. Yksityiskohdista tehtiin runsaasti 1:1 malleja rakennuspaikalla. Osan liitoksista suunnitteli Esko Kangasniemen johtama talkooryhmä. Liitoksissa käytettiin hyväksi sisäkuivan puun turpoamista lämmittämättömässä kirkossa, jonka kosteusolosuhteet noudattavat lähes ulkoilman kosteutta.

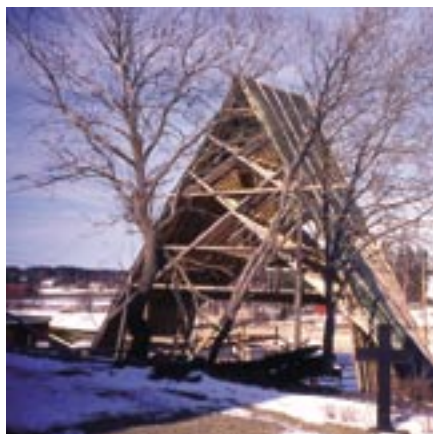
Valmiit ristikot vedettiin pystyyn ja reivattiin varastoinnin ajaksi

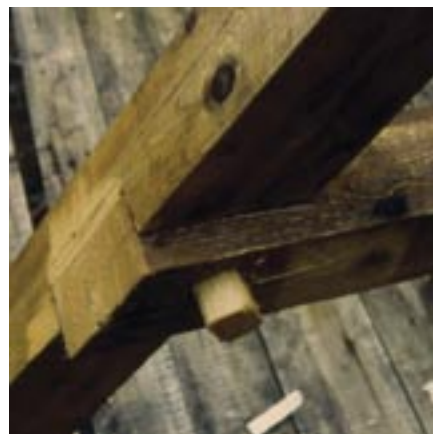
Liitokset vaarnattiin kuusitapeilla

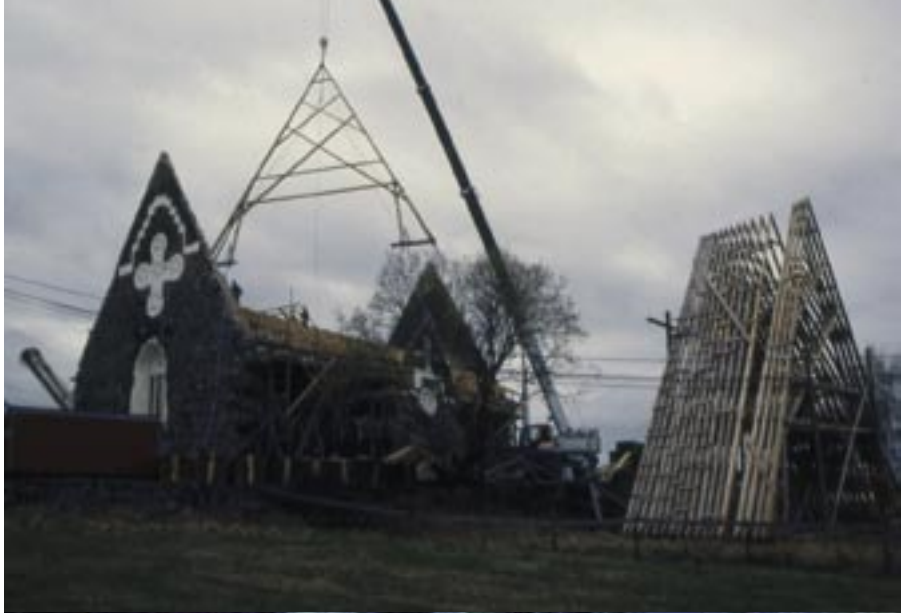
Alkuperäisestä menetelmästä poiketen ristitkot nostettiin kokonaisina kirkon muurien päälle

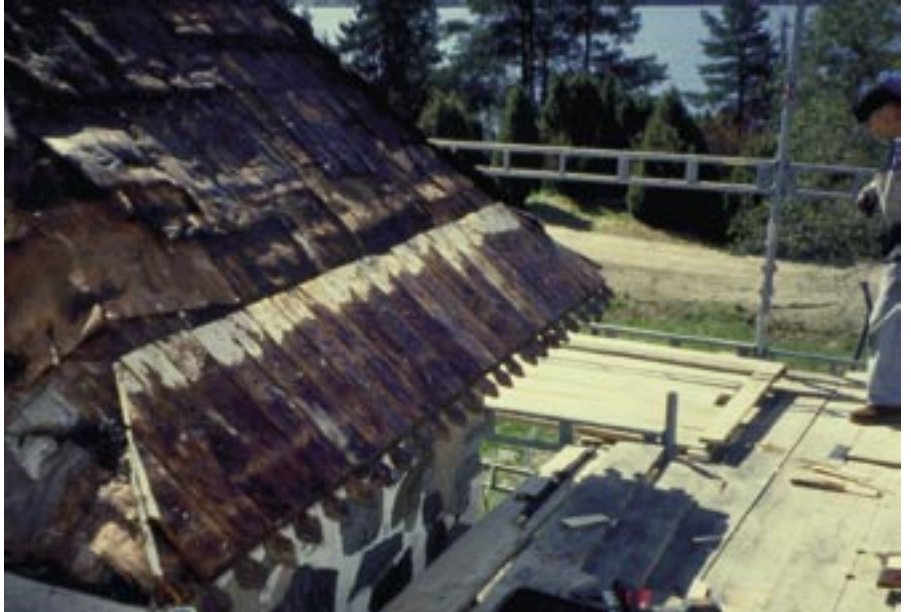
Tervatut haapapaanut ladottiin alkuperäisen mallin mukaisesti

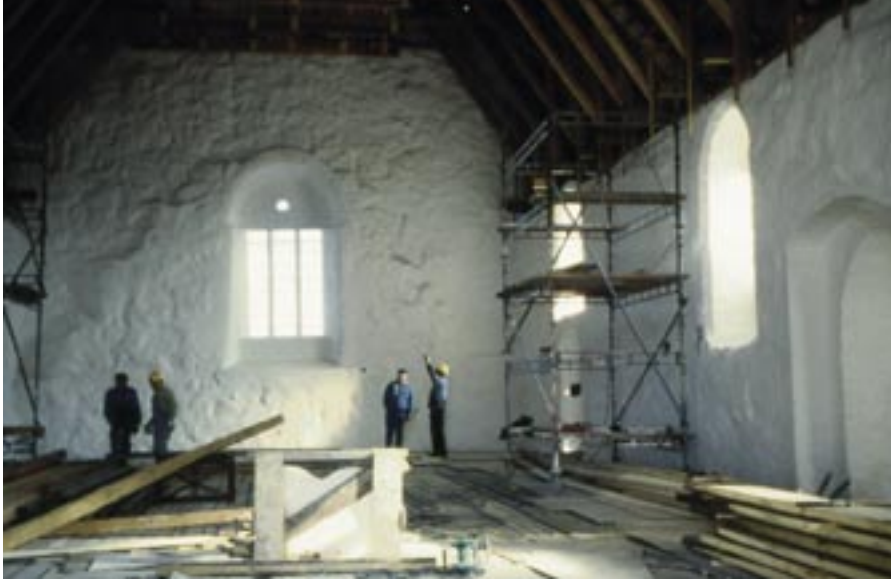
Kirkkosalin lautaholvi tehtiin lattialla ja nostettiin sektoreittain mäntyverhousta kannattamaan

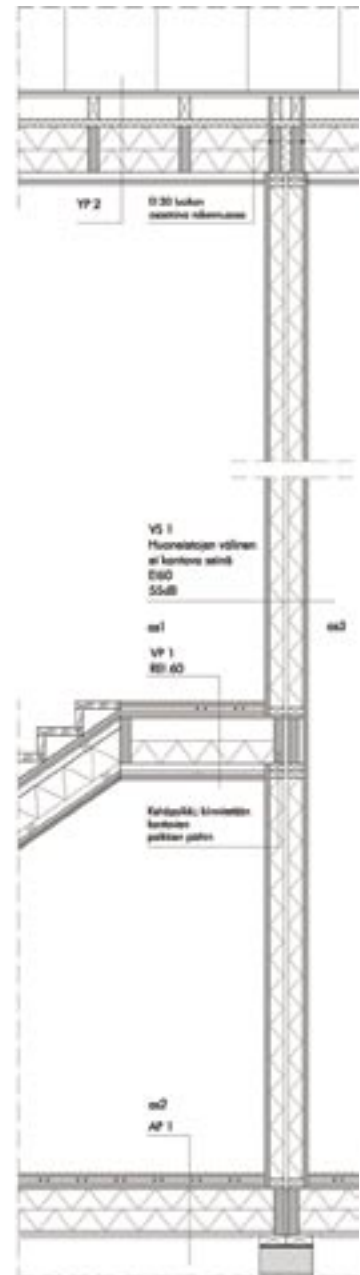
Rakenneleikkauksia 1:50

Rakeneratkaisut ovat avoimen puu-rakennusjärjestelmän mukaisia

Particular attention was paid to the sound insulation of the apartments, both vertically and horizontally. The solutions used in the system of open wooden construction comply with Grade C1 of the Building Code with regard to insulation of sound carried by air and sound caused by walking on floors. The same principles were applied on the staggered stairs between the apartments.

For outer cladding, rebated fir board, band-sawn to exclude the core of the log, is used.

The corresponding profiles are UYL 28 x 120 mm and UYS 28 x 95 mm. The board is coated with stained wood preservative.

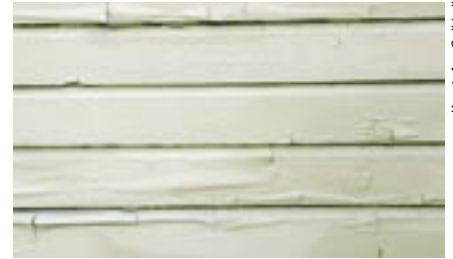
Lateksimaali voi irrota alustastaan kalvomaisesti.

Maali ei pysty suojaamaan puuta kastumiselta, joten puun tulee voida kuivua. Lateksimaaleille on tyypillistä maalin repeily laudan syysuunnassa ja maalin irtoaminen alustasta, mikä aiheuttaa kosteuden kerääntymisen irronneen maalikalvon muodostamiin "pusseihin". Tiivis kalvo ei luovuta kosteutta, mikä vaurioittaa puuta nopeasti. Lateksimaalien aiheuttamat vauriot ovat yksi tyypillisimmistä puujulkisivujen vaurioista.

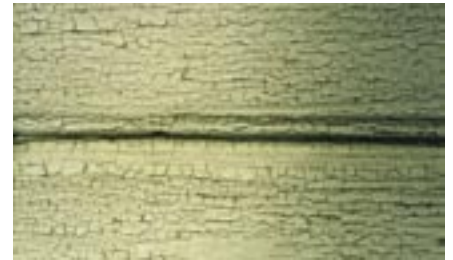
Pellavaöljymaali lii-tuuntuu ja halkeilee hienojakoisesti.

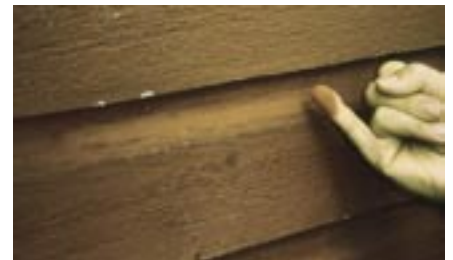
Punamulta ja muut lietemaalit vanhenevat liituuntumalla.

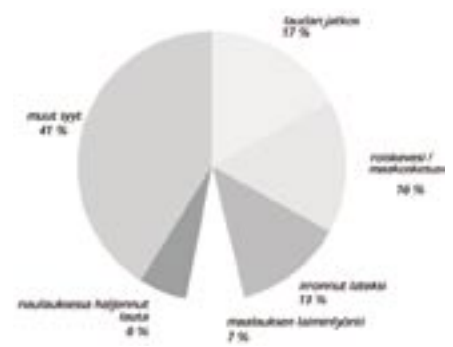
Julkisivuvaurioiden yleisimmät syyt.

Puuverhousten kestävyteen vaikuttavat julkisivujen rakenne, lautatyyppi, verhouksen detaljit ja kiinnitys sekä ilmasto- ja ympäristörasitukset. Maalityyppi vaikuttaa puualustan kosteuteen ja vaurioalttiuteen. Maali- ja lahovauriot keskittyvät yleensä valuvalle vedelle alttiin kohtiin ja kosteutta keräävien yksityiskohtien alueelle. Julkisivuissa ovat vaurioalttiita erityisesti saumat, liitokset, jatkokset ja naulauskohdat sekä kohdat, joissa puu on maakosketuksessa tai alttiina roiskevedelle.

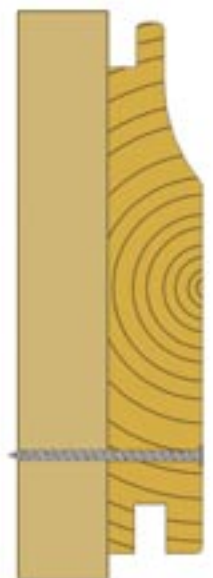
Kuva 3. Naulan optimaalinen sijainti konenaulauksessa on paneelin alareunasta riittävän etäällä reunasta. Optimaalinen paikka riippuu mm. laudan leveydestä, paksuudesta, profiilista ja sahausasetteesta. Päättyetäisyys on 30mm. Yksi naula yleensä riittää, kun laudan leveys on korkeintaan 120 mm

va sijainti on eri kohdassa. Konenaulauksessa kiinnitetessä paneeli yhdellä naulalla, naulan tulisi sijaita laudan alareunassa (kuva 3). Käsin naulattaessa halkeilua syntyy vähemmän, kun naula sijaitsee paneelin paksun osan yläreunasta. Naulan suunnan ei tulisi yhtyä puun säteen suuntaan laudassa, joten naula ei koskaan saisi sijaita keskellä lautaa. Yhtä naulaa voidaan käyttää, kun paneelin leveys on korkeintaan 120 mm. Leveämissä laudoissa tulee harkita kahden naulan käyttöä riippuen laudan paksuudesta ja profiilista. Ylimääräisten nauhojen käyttöä tulee kuitenkin välttää, koska säröilyn ja halkeilun määrä väistämättä kaksinkertaistuu kahta naulaa käytettäessä.

Kiinnitettäessä vaakapaneelit profiloituilla nauhoilla sopiva naulapituus on 50...60 mm riippuen verhouslaudan paksuudesta. Naulan läpimitaksi  $d$  riittää yleensä 2.1...2.5 mm. Vaakapaneelin paksuuden tulee olla vähintään 8d. Päätyetäisyytenä käytetään 30 mm. Halkeilun ja kosteuselämisen välttämiseksi ulkoverhouslautojen tulisi olla tiheydeltään alle 480...500 kg/m<sup>3</sup> olevia suorasyisiä tasalaatuisia, vähä- ja terveoksisia kuusilautoja, joissa sahausasete on kuvan mukainen, kuitenkin siten ettei lauta saisi sisältää ydintä. Lautojen päädyissä ei saisi olla suuria oksia, joissa puuaineksen tiheys on korkea, kosteuseläminen on voimakkaampaa ja halkeilutaipumus on suurempi. Toisaalta voidaan käyttää lämpökäsiteltyjä ulkoverhouspaneeleita, joiden kosteuseläminen ja kieroutuminen käytössä on noin 40...50 % pienempää kuin käsittelemättömän sahatavaran ja tarve käyttää suuria naulakokoja on siten vähäisempi. Koska lämpö-
