## A CENTURY OF TIMBER CONSTRUCTION

# HELSINGIN KAUPPAKORKEAKOULU

## PÄÄRAKENNUKSEN PERUSKORJAUS

# SATAKUNTATALON PERUSKORJAUS

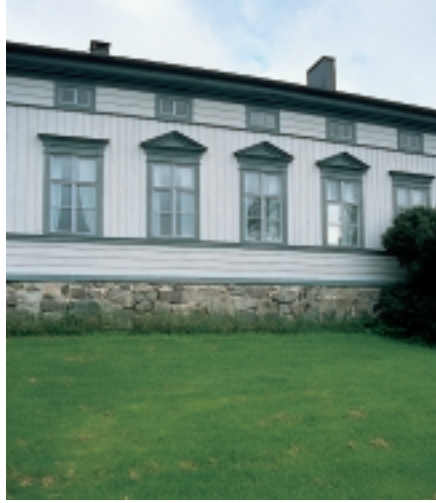
1 Puuverhoukset oikein suunniteltuina ja toteutettuina kestävät satoja vuosia. Alatornion pappila vuodelta 1842.

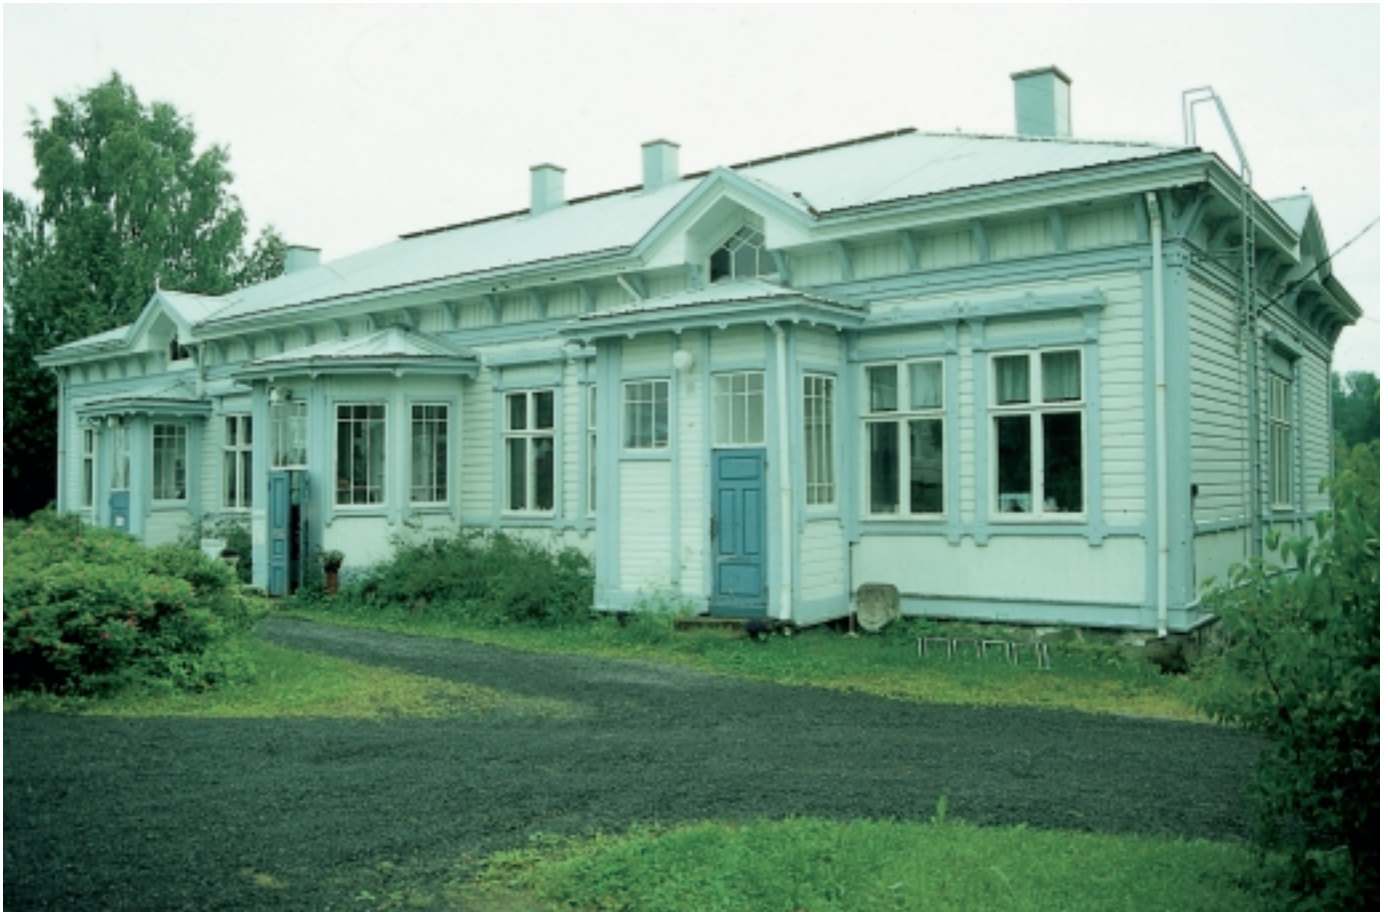
2 Kangasniemen entinen pappila valmistui vuonna 1889, sen hyväkuntoinen julkisivuverhouk on alkuperäinen.

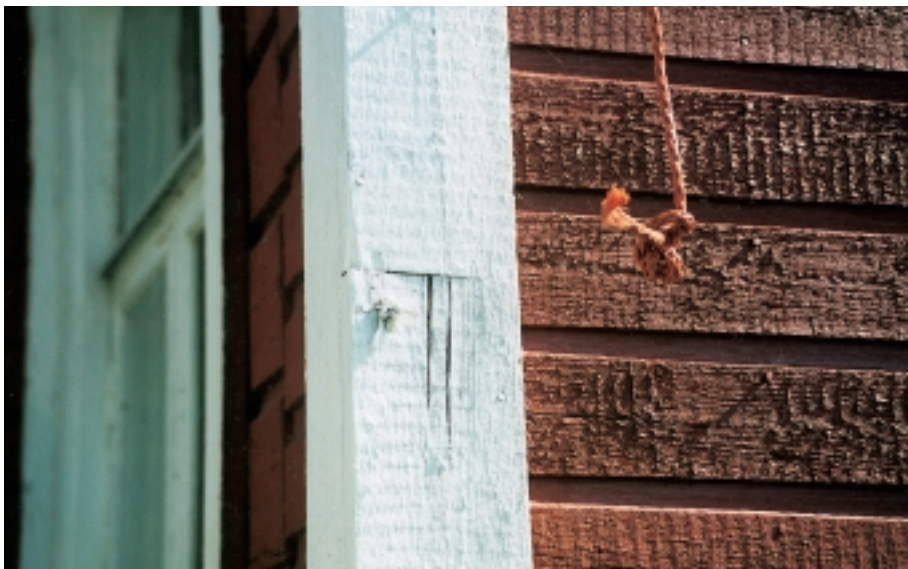
5

Kuvassa tutkimustulosten perusteella suositeltava ratkaisu, jossa verhouslaudan paksuus on vähintään 28 mm, naulaus tehty vähintään 70 mm etäisyydeltä laudan päältä, laudan päät on viistetty tippanokiksi ja laudan päiden etäisyys maasta on vähintään 500 mm. Lisäksi tuuletusrako on kuristettu rimojen avulla 16 mm:iin.

The width of the ventilation opening has surprisingly little effect on decay and paint damage. What is more important is that the ventilation opening remains unblocked. To avoid damage due to wood decay, it is advisable to use an open ventilation gap of no more than 16 mm to prevent the boards from splitting.

ohut, alle 20 mm paksu lauta. Naulaus tulisi siksi tehdä vähintään 70 mm etäisyyteen laudan päältä. Naulauksessa ei ole suositeltavaa käyttää naulauskonetta, mikäli näin kuitenkin toimitaan tulee naulauskoneessa käyttää pientä painetta, jolloin naulat jäävät pintaan. Naulauksen viimeistely tulisi tehdä käsin naulaamalla, jolloin vältetään liian syväälle lyödyt naulat, jotka ovat aiheuttaneet puun pinnan repeytymistä ja puun altistumista maali- ja lahovaurioille.

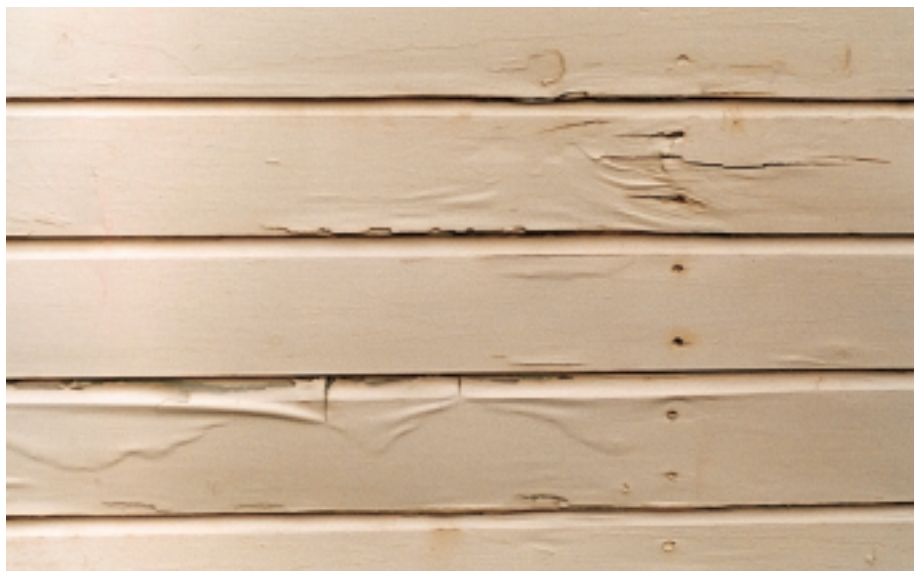
9

Lateksimaalit irtoavat alustastaan kalvomaisesti ja vanhetessaan ovat lietemaaleja ja öljymaaleja tiiviimpiä. Maalin halkeamista tiiviin kalvon alle päässyt kosteus haihtuu hyvin hitaasti ja voi aiheuttaa julkisivuautojen lahovaurioita. Lateksimaaleja ei tulisi koskaan käyttää öljy- tai lietemaalien päällä, vaikka joissakin ohjeissa tämä katsotaan mahdolliseksi. Öljy- tai liete- maalin ja lateksimaalin ja lateksimaalin yhdistelmä on lyhytikäinen ja puujulkisivua vaurioit- tava.

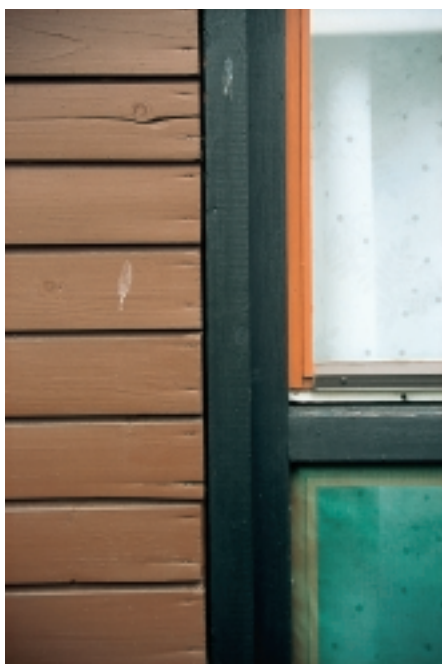
11 Virheelliset detaljiratkaisut voivat vaurioittaa puujulkisivua hyvinkin nopeasti. Kuvassa nykyajalle tyypillinen ratkaisu; ohuen laudan virheellinen naulaus on halkaissut laudat ja lautojen päät on jätetty suojaamatta, jolloin kosteus pääsee imeytymään niihin.

Naulausetäisyyksistä ei ole olemassa selkeitä ohjeita tai suosituksia. RT-kortissa (RT 82-10571) todetaan ainoastaan, että lautojen jatkoksissa joudutaan useimmiten tekemään naulaus läheltä laudan päätä, jolloin halkeamisen estämiseksi suositellaan esiporausta. Naulausreikien esiporaus on kuitenkin työmaaloissa erittäin harvinaista. Käytännössä naulaus aiheuttaa usein halkeilua, sillä alle 30 mm etäisyyteen laudan päältä naulatut laudat halkeavat lähes säännönmukaisesti. Sitä vastoin yli 70 mm etäisyyteen laudan päältä naulatujen lautojen halkeaminen on harvinaista, mikäli kyseessä ei ole

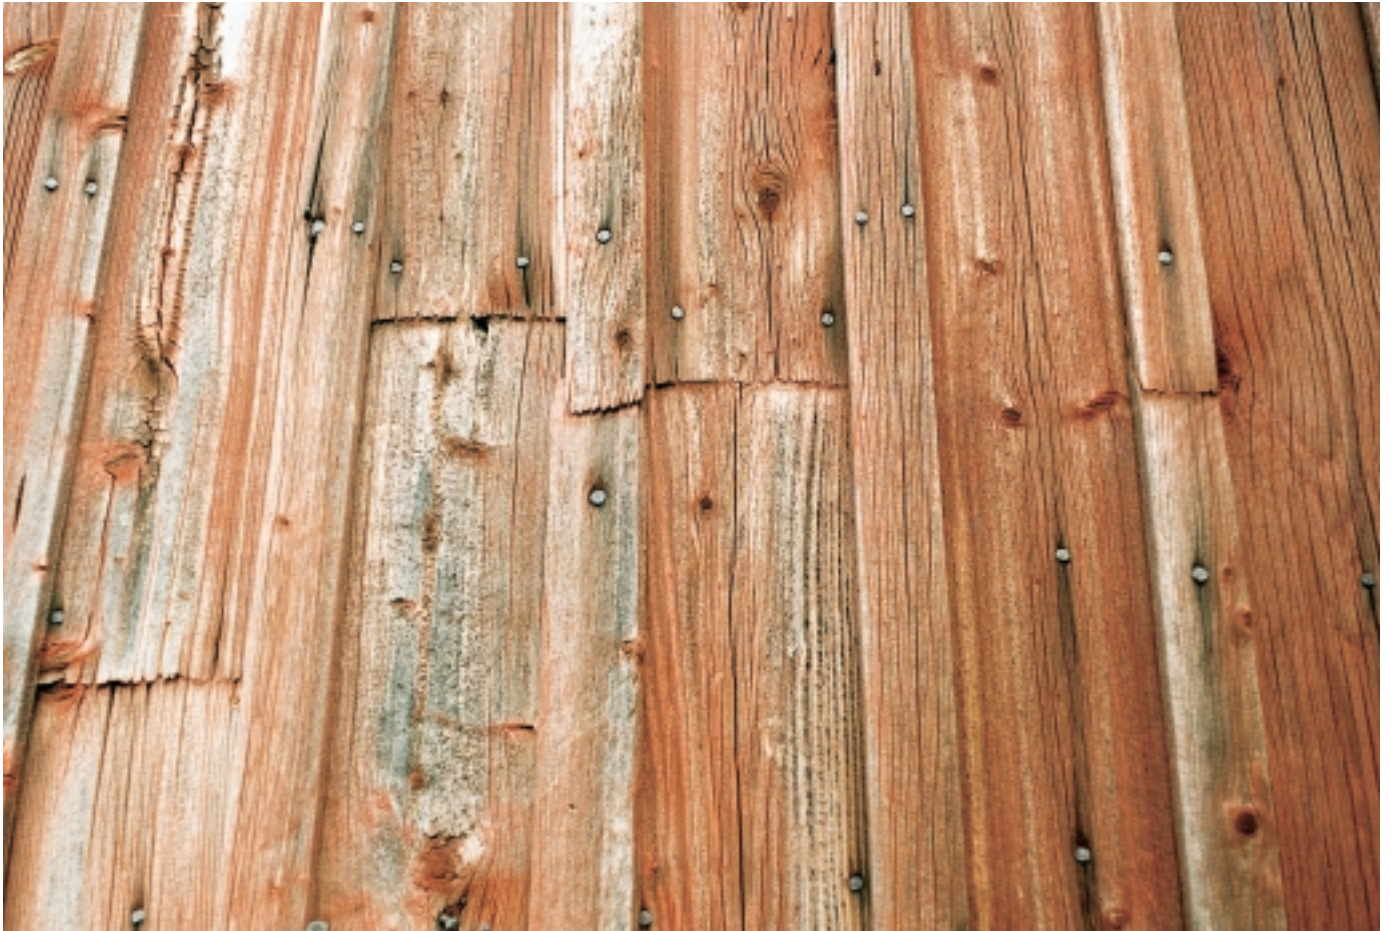
## 13

Kuvassa 1900-luvun alun julkisivussa vanha punamultamaali on kulunut lähes kokonaan pois ja laudoitus on ränsistynyt (pinnaltaan vanhentunut). Pystyverhous on kuitenkin edelleen hyväkuntoinen, viistetyt jatkeet ovat estäneet lautojen päiden laajat vauriot. Ränsistyneessä julkisivussa uudelleen maalaus on ongelma maalin huonon tarttuvuuden vuoksi, ongelmalta vältetään käsittelemällä julkisivu edelleenkin punamultamaalilla.
