Moduuli 1

Kotitehtävä 2_KYSYMYS (5 pistettä)

Kuvassa on yksiaukkoinen CrossLam Kuhmo CLT-palkki. Palkki on tuettu sivusuunnassa tukien kohdalta ja pistekuorman kohdalta

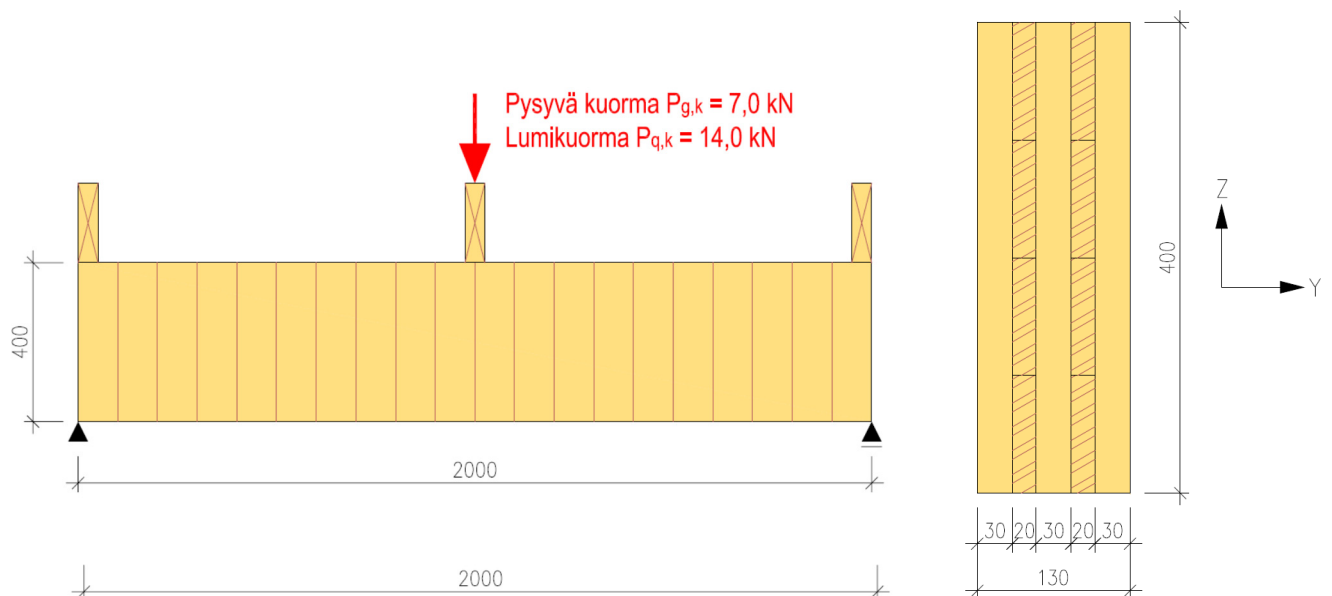
- kestääkö CLT-palkki kuvassa esitetyn kuormituksen murtorajatilassa?
- täyttääkö CLT-palkki taipumarajan $w_{fin} = L/200$ kuvassa esitetyllä kuormituksella käyttörajatilassa?
